**Rotta arginale del fiume Reno in località Passo Pioppe di Sala Bolognese**

**2 febbraio 2019**

**Il Responsabile del Servizio Area Reno e Po di Volano**

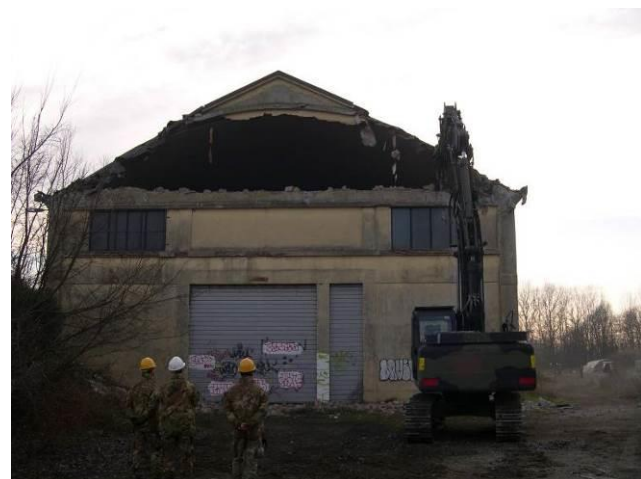
*Figura 2 - Inizio della demolizione del fabbricato principale (gennaio 2015)*

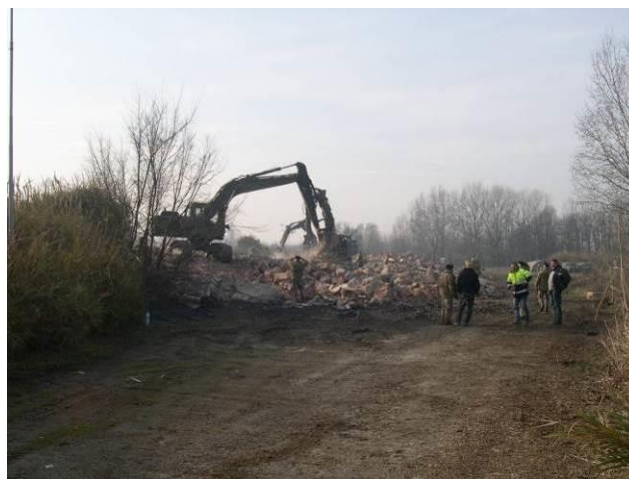
*Figura 3 - Fabbricato completamente demolito*

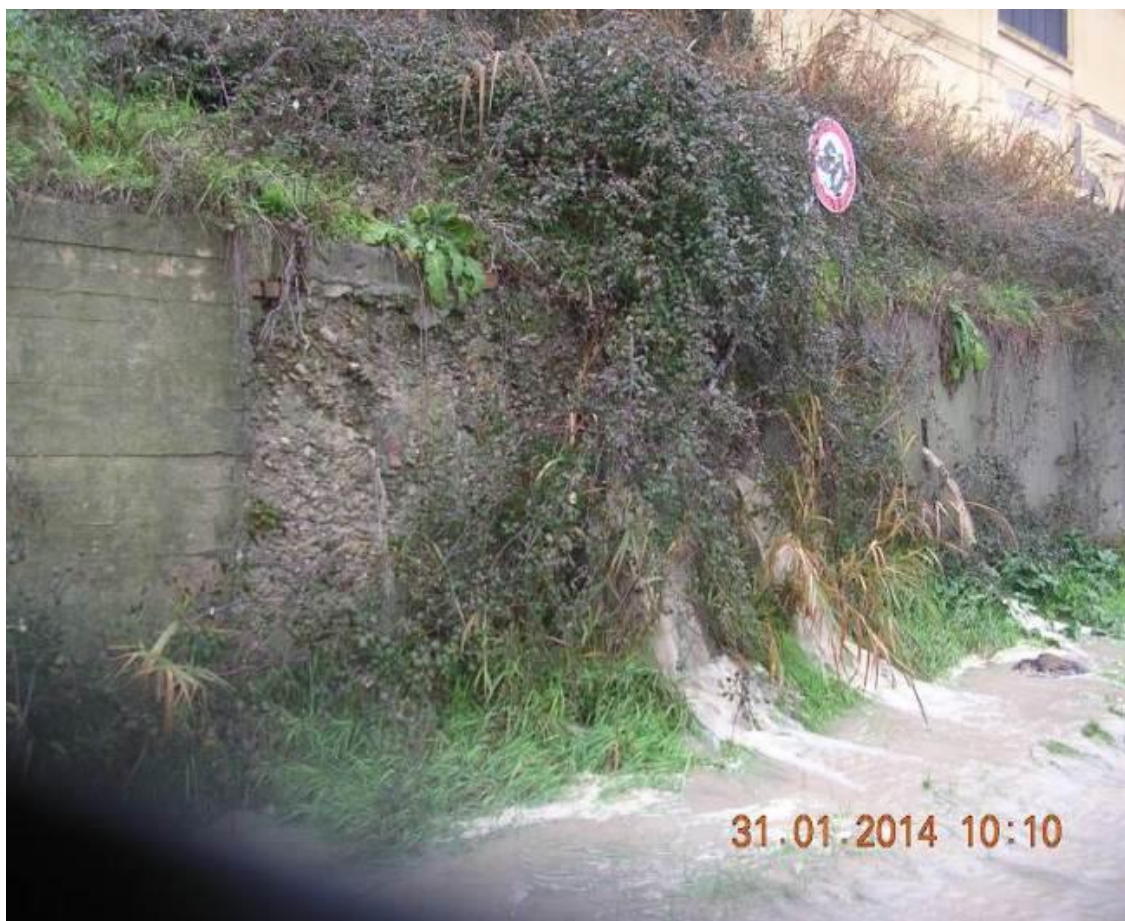
Durante la piena del fiume Reno del gennaio 2014, in cui il livello fu tale da allagare abbondantemente tutte le aree golenali del fiume Reno, si verificò ancora una volta un'importante fuoriuscita d'acqua da tali feritoie del muro di sottoscarpa. La portata fuoriuscita in tale occasione fu decisamente più consistente di quella degli eventi precedenti, evidenziando che il degrado della struttura di sostegno che fungeva da argine maestro del fiume Reno per circa 130 m, costituiva ormai un pericolo per l'integrità dell'argine.

In tale occasione si evidenziò anche un certo trasporto di materiale terroso da parte delle acque che fuoriuscivano, indizio di sifonamento del corpo arginale, e la presenza di lunghe fessure orizzontali nel muro.

*Figura 4 - Fuoriuscita di acqua durante la piena di Reno del 31.01.2014*

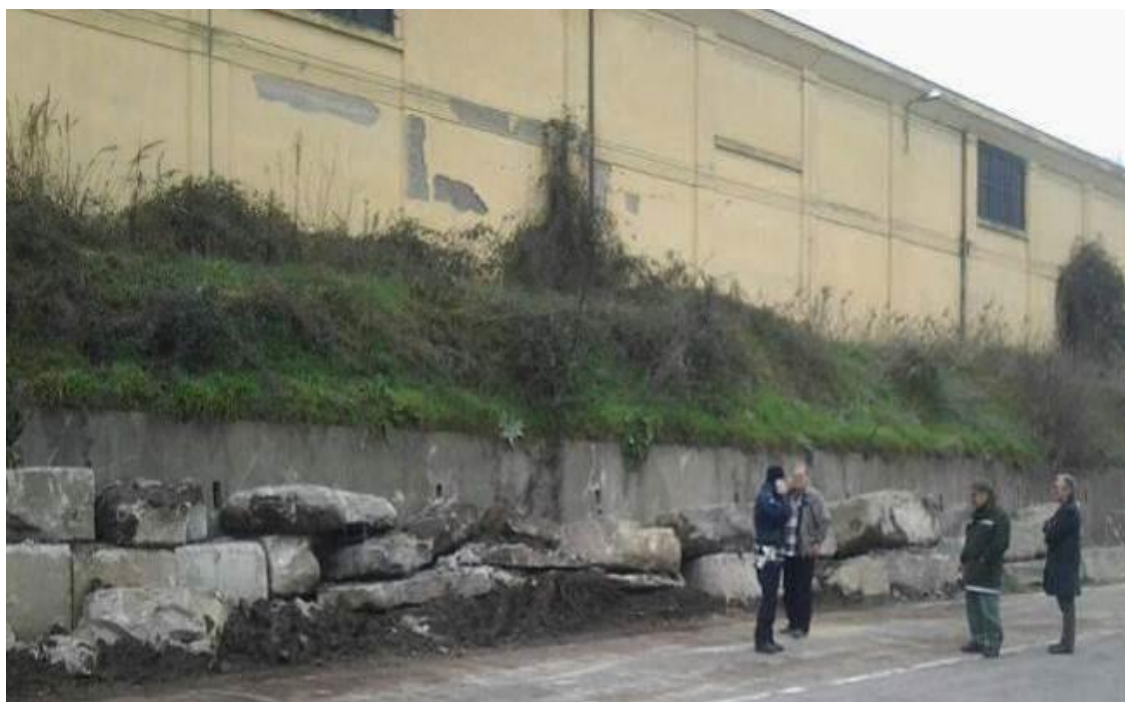
*Figura 5 - Puntellamento del muro di sottoscarpa con massi ciclopici*

Si provvide quindi, durante il corso della piena del gennaio 2014, al puntellamento del muro con massi ciclopici e blocchi di CLS da 1 mc, nel timore che il fenomeno potesse determinare il collasso del muro, con il conseguente crollo del fabbricato soprastante sulla viabilità comunale.

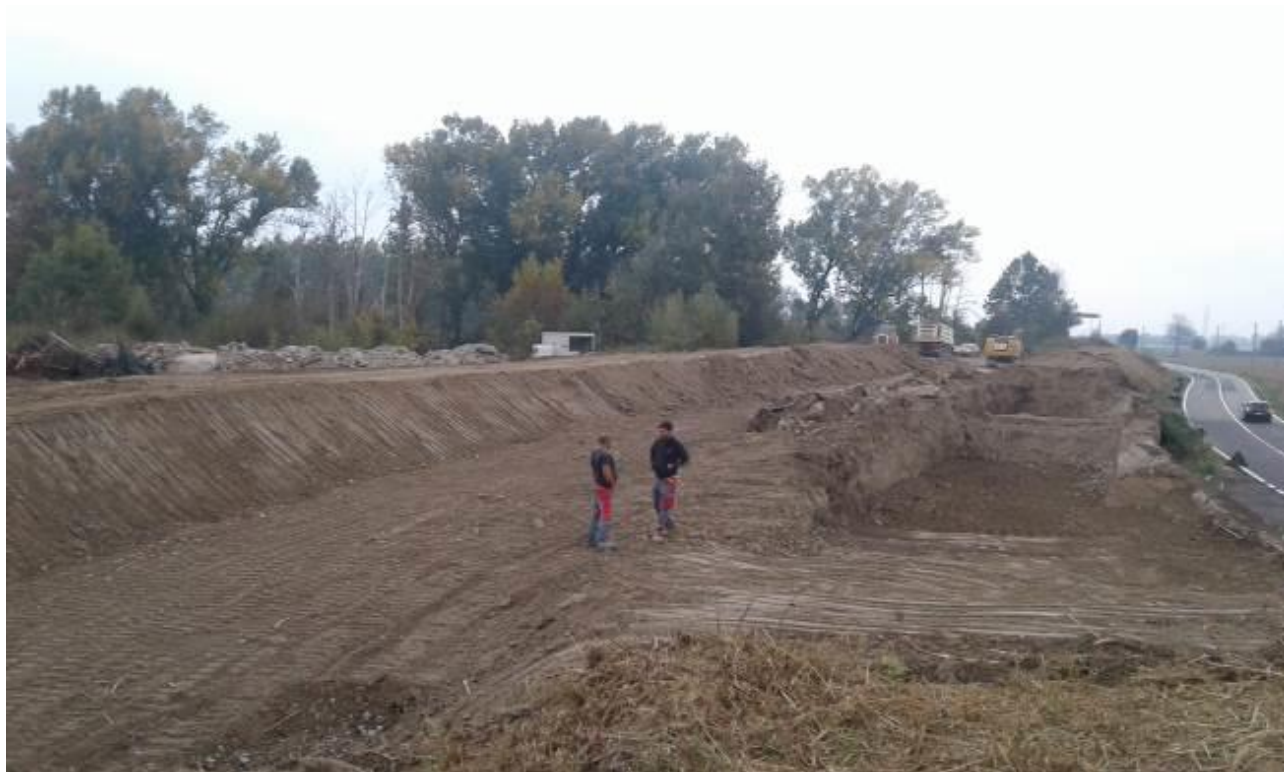
*Figura 6 – Sbancamento già eseguito in parte e argine di protezione a tergo*

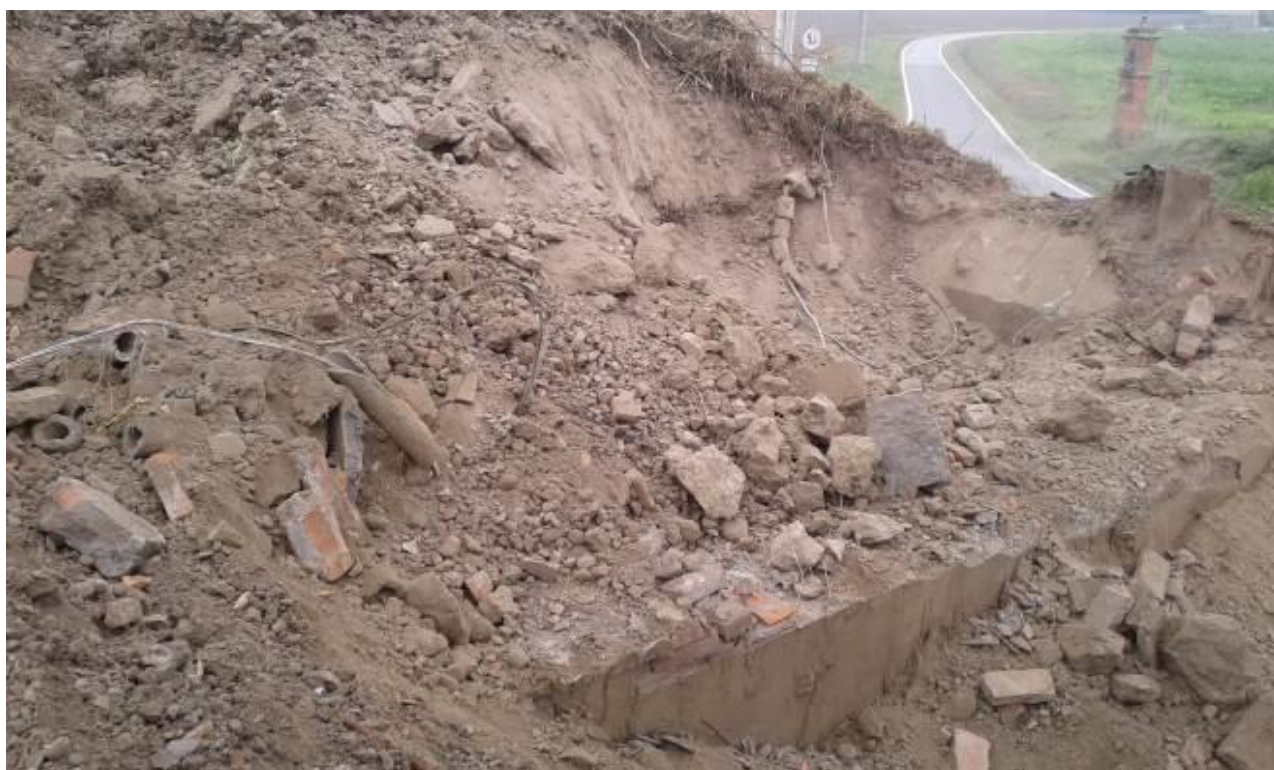
Alla luce dei saggi eseguiti prima dei lavori e delle caratteristiche del terreno della sommità dell'argine demolito, riscontrate durante i lavori (vedi *Figura 7*) si ritiene che esso avrebbe ceduto al sormonto in tempi minori di quelli garantiti dall'argine di protezione, realizzato con materiali idonei e adeguatamente compattati.

*Figura 7 – Materiali rinvenuti all'interno della parte sommitale del corpo arginale nel corso dello sbancamento*

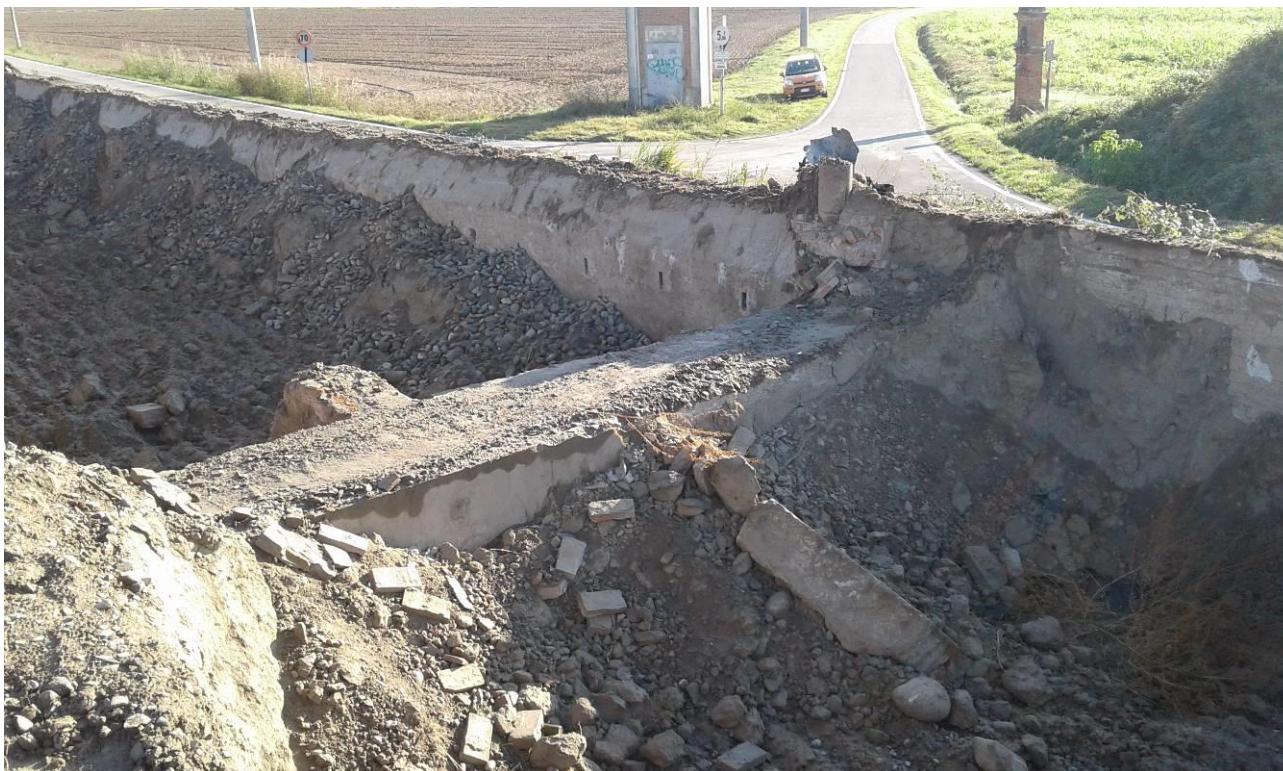
Lo sbancamento dell'argine ammalorato procedeva attuando la rimozione dei materiali incoerenti che, come documentato fotograficamente, venivano rinvenuti alle spalle del muro, e si estendeva in profondità fino ad esporre un fronte di scavo formato da materiale terroso compatto.

*Figura 8 - Caratteristiche dei terreni alle spalle del muro di sostegno*

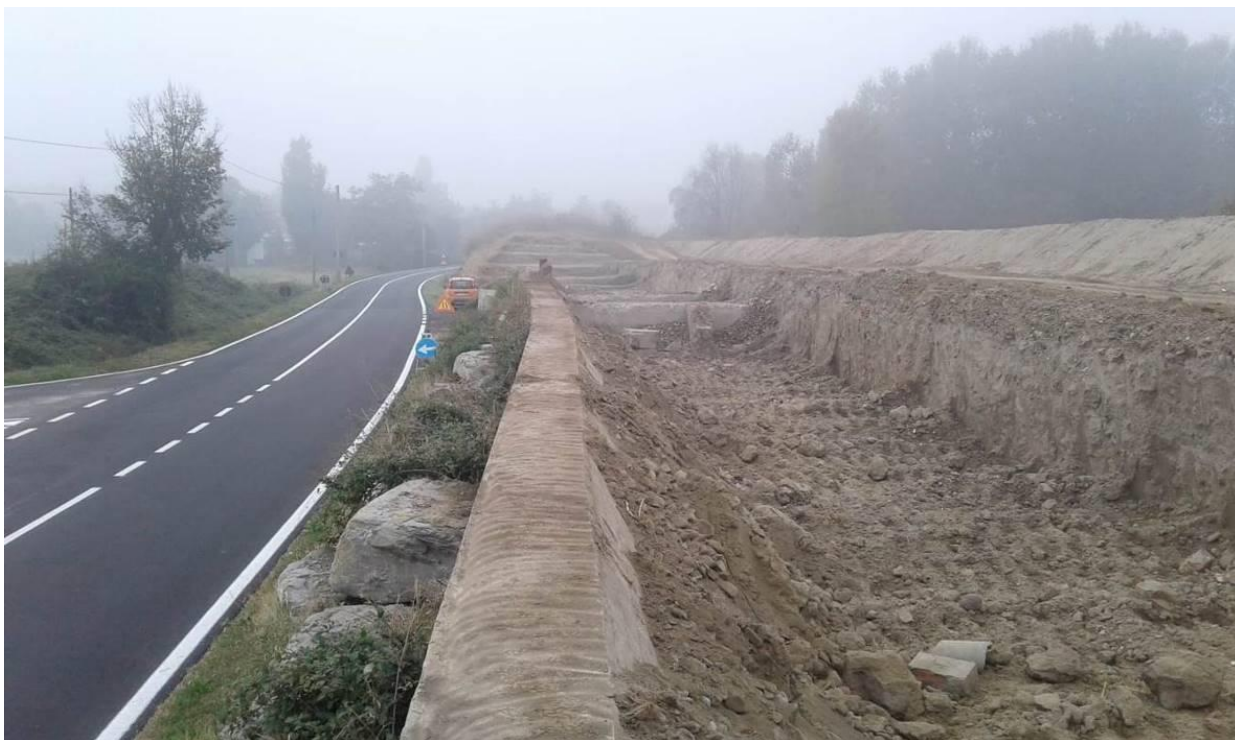
*Figura 9 - Argine di protezione (vista verso monte)*

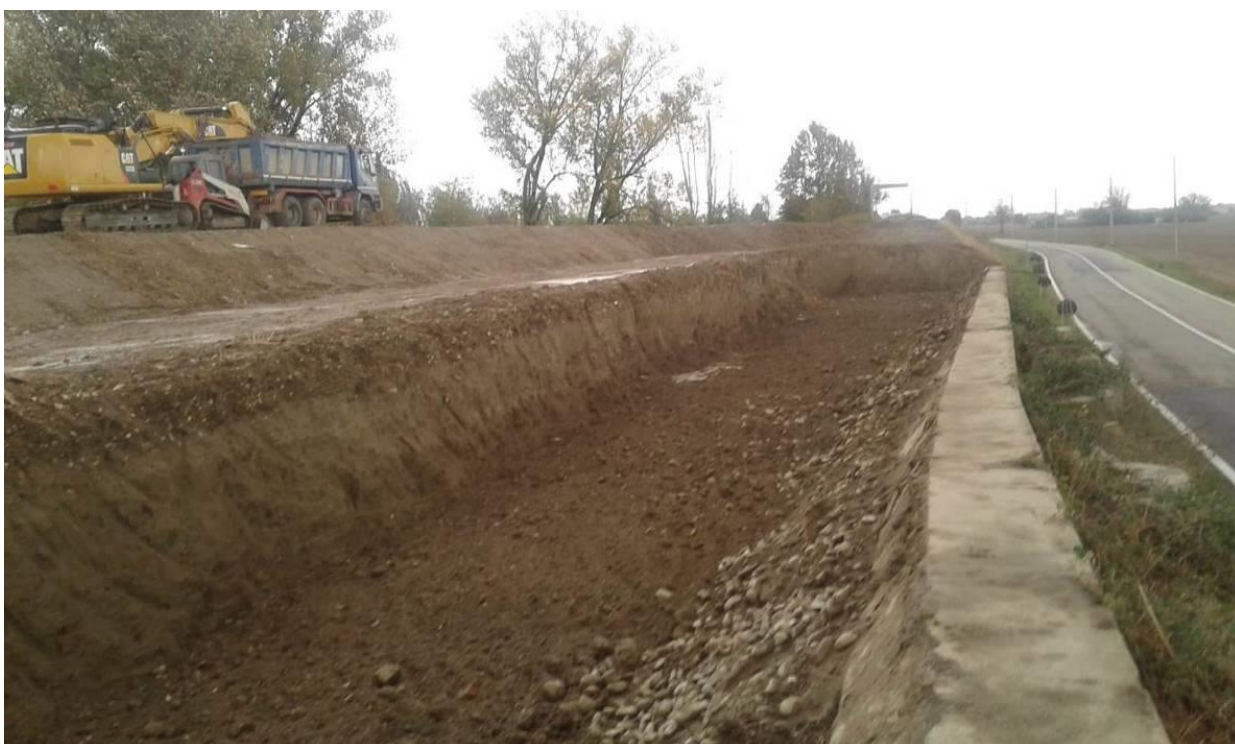
*Figura 10 - Argine di protezione (vista verso valle)*

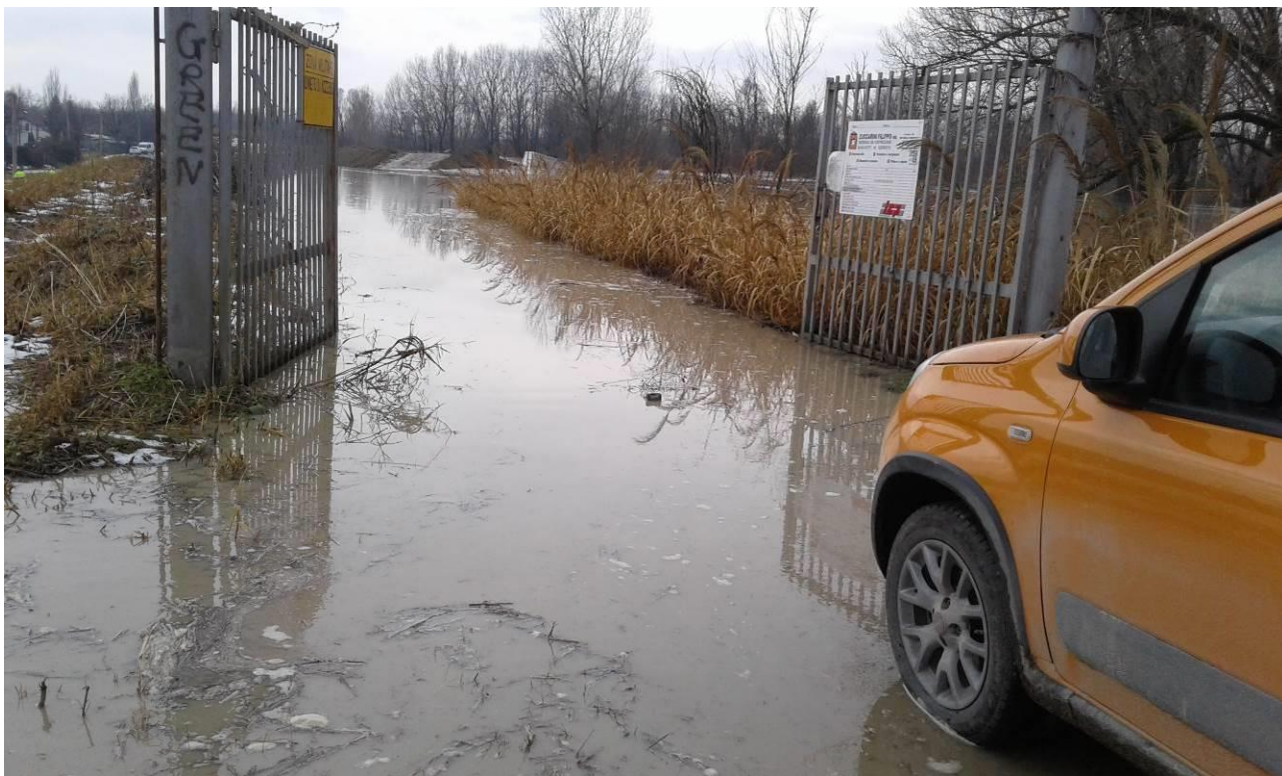
È importante ribadire, infatti, come emerso in corso dei lavori, che il tratto di argine antistante il demanio militare era realizzato in buona parte con materiali non adatti a tale scopo.

*Figura 13 - Livello raggiunto dalla piena alle ore 11:38 nella zona non oggetto dei lavori*

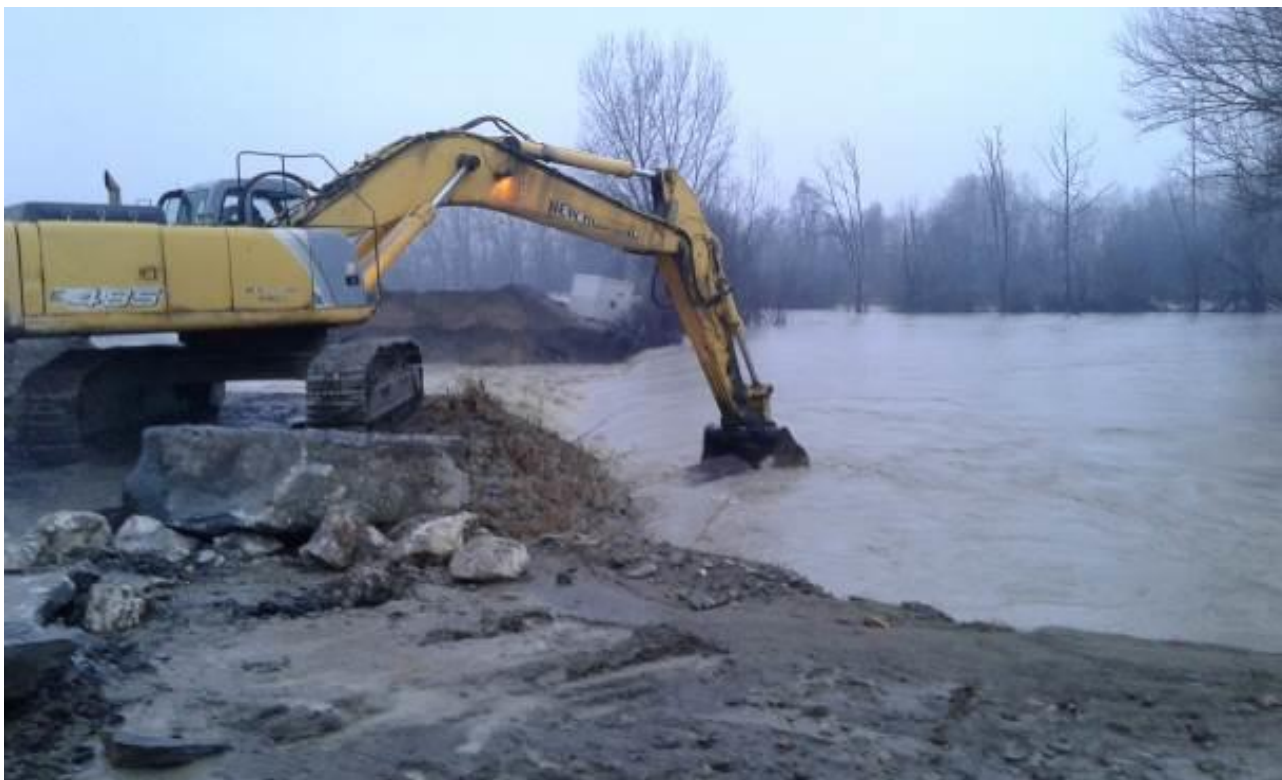
Figura 14 - Inizio delle operazioni di chiusura della rotta. Ore 17.00 del 2/2/2019

1. La prima fase è consistita nell'intasare la breccia con materiali di grossa pezzatura, pertanto sono stati impiegati massi ciclopici allo scopo di creare una prima barriera resistente alla forza dell'acqua, sebbene non impermeabile. Al fine di contrastare al meglio la pressione idrostatica del fiume è stata predisposta una barriera a forma semicircolare con convessità verso l'interno alveo, sfruttando la presenza dell'area rialzata ad uso piazzale dall'Esercito. Tali operazioni si sono protratte dalle 17 di sabato 2 febbraio alle 19 di domenica 3 febbraio, senza alcuna interruzione;

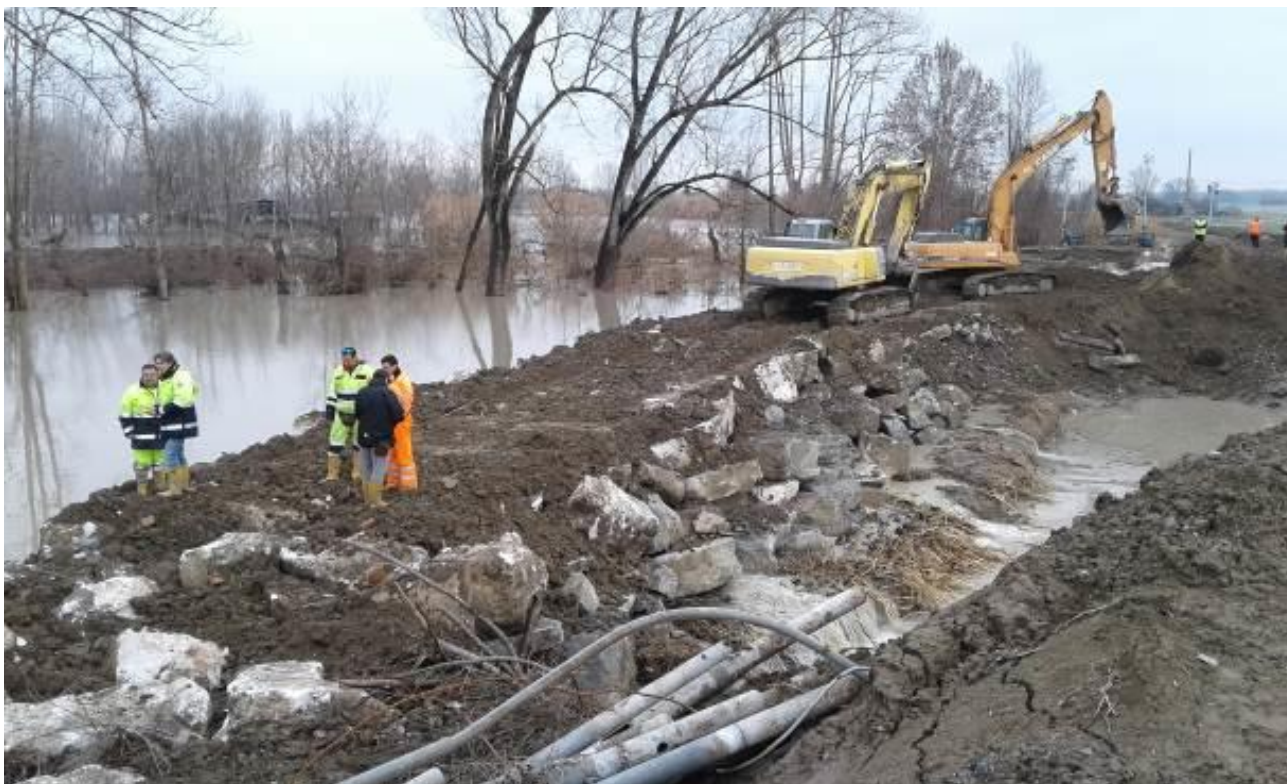
Figura 15 - Chiusura della rotta ore 7.30 del 3/2/2019

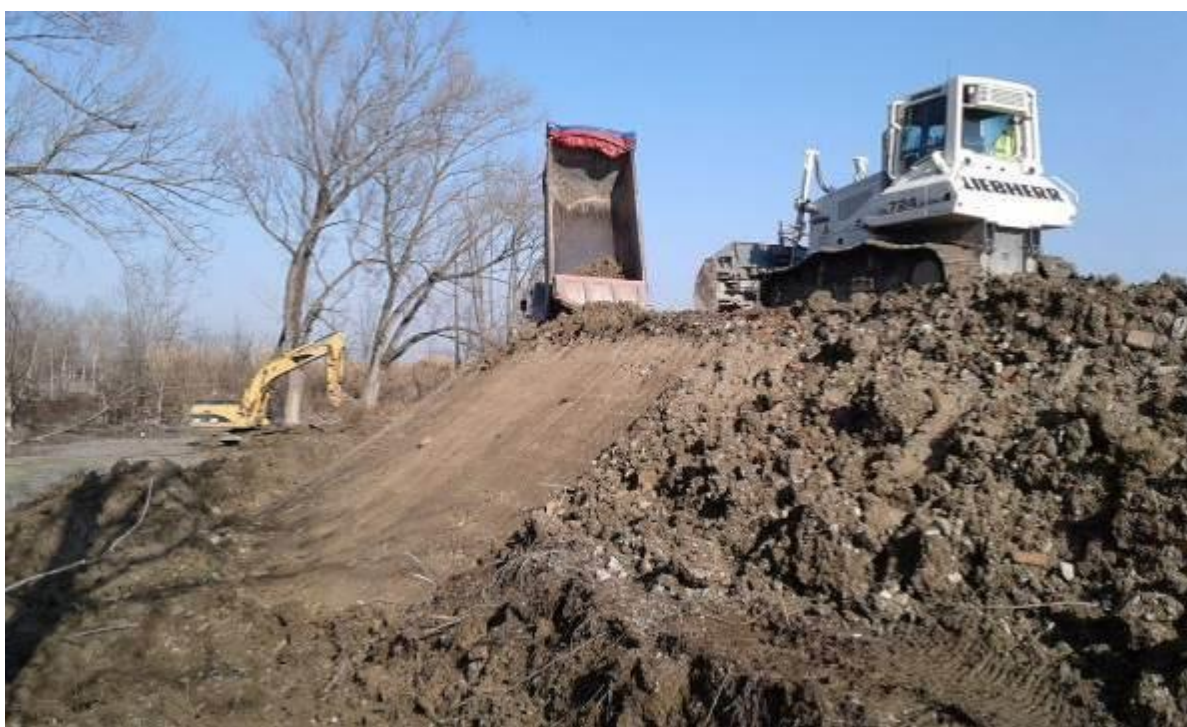
*Figura 16 – Ringrosso della coronella contratto di materiale terroso, preliminare alla stesa di teloni*

3. La terza fase, iniziata lunedì 4 febbraio, è stata volta al rinforzo della coronella con uno strato compatto di materiale terroso, preliminare alla sua successiva telonatura, nonché del rialzo dell'argine di protezione e della coronella stessa fino alla quota prevista per l'opera finita. La telonatura è stata poi eseguita venerdì 8 febbraio con l'impiego di squadre esperte di volontari di Protezione Civile;

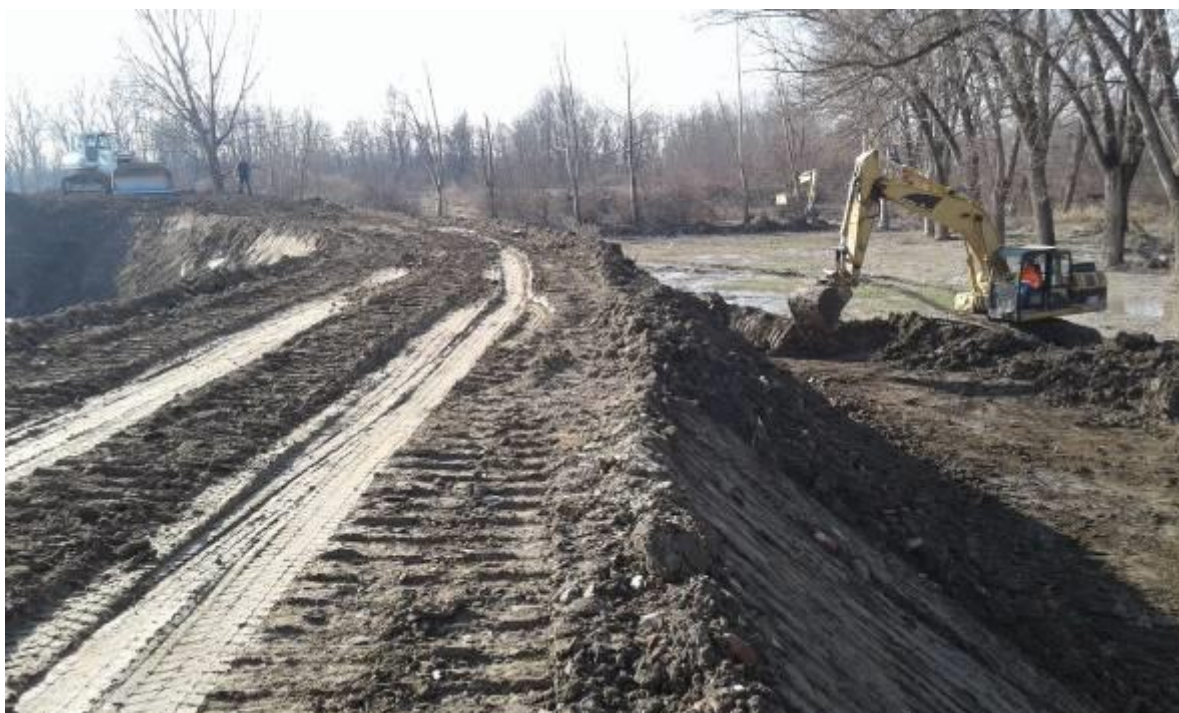
*Figura 17 – Riquotatura dell'argine di protezione*

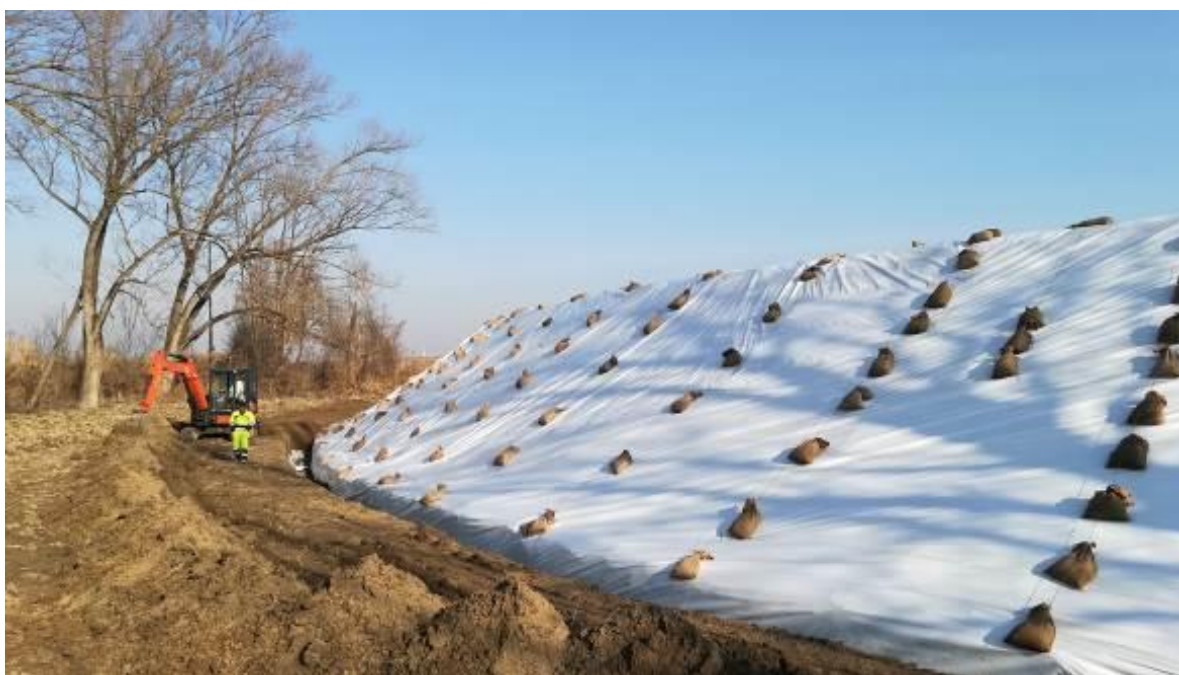
*Figura 18 - Telonatura del paramento lato fiume dell'argine di difesa idraulica realizzato sulla coronella in massi posta a chiusura della breccia arginale*

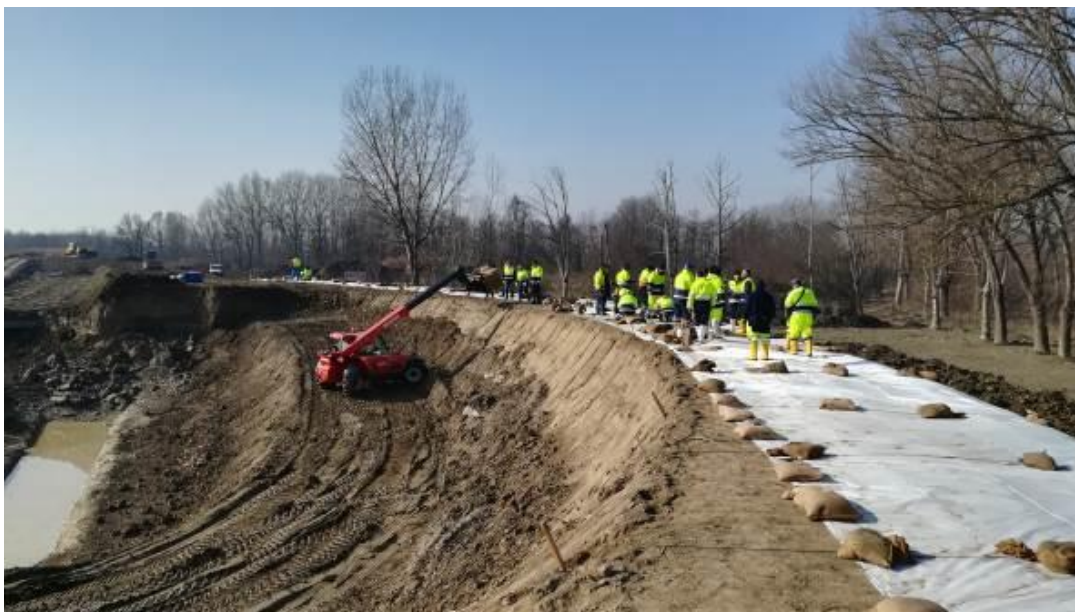
*Figura 19 - Attività di telonatura eseguita dai Volontari di Protezione Civile (vista lato campagna)*

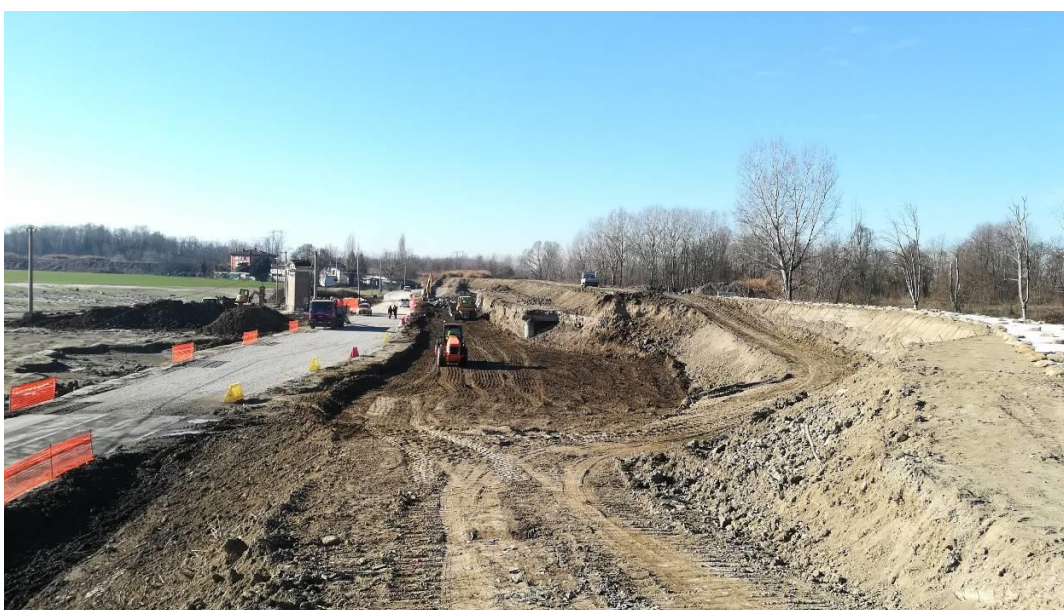
*Figura 20 - Situazione al 13 febbraio – Strada completata ed inizio delle attività di costruzione dell'argine definitivo*

4. Successivamente al ripristino della sicurezza idraulica in emergenza così ottenuta, a partire da giovedì 7 febbraio, si è proceduto al ripristino della viabilità stradale di Via Lame, che ha permesso di gestire con maggiore celerità anche la definitiva messa in sicurezza tramite la ricostruzione del corpo arginale secondo la sagoma di progetto. La riapertura al traffico è avvenuta venerdì 15 febbraio, a seguito di ordinanza sindacale di Castel Maggiore, anche se i lavori di ripristino del piano stradale erano già completati da mercoledì 13.
5. In parallelo, a partire da venerdì 8 febbraio, è iniziata la predisposizione dell'area di prelievo del terreno idoneo necessario alla definitiva ricostruzione dell'argine principale, sita in corrispondenza della cassa di espansione del canale Navile, a Bentivoglio. Il giorno 14 febbraio è iniziata la costruzione dell'argine definitivo.
