## **RELAZIONE PRELIMINARE DI EVENTO**

## **ECCEZIONALI AVVERSITÀ ATMOSFERICHE E ALLAGAMENTI ACCADUTI SUL TERRITORIO DELL'EMILIA ROMAGNA NEL MESE DI DICEMBRE 2017**

Bologna, 21 dicembre 2017

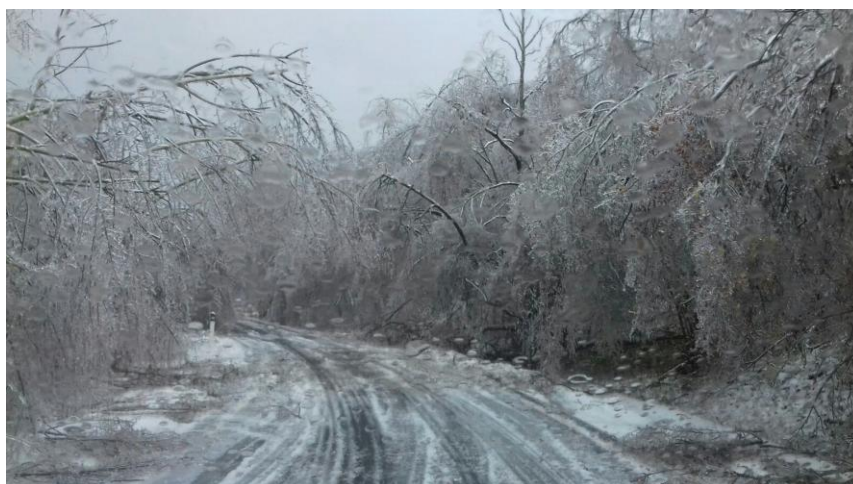
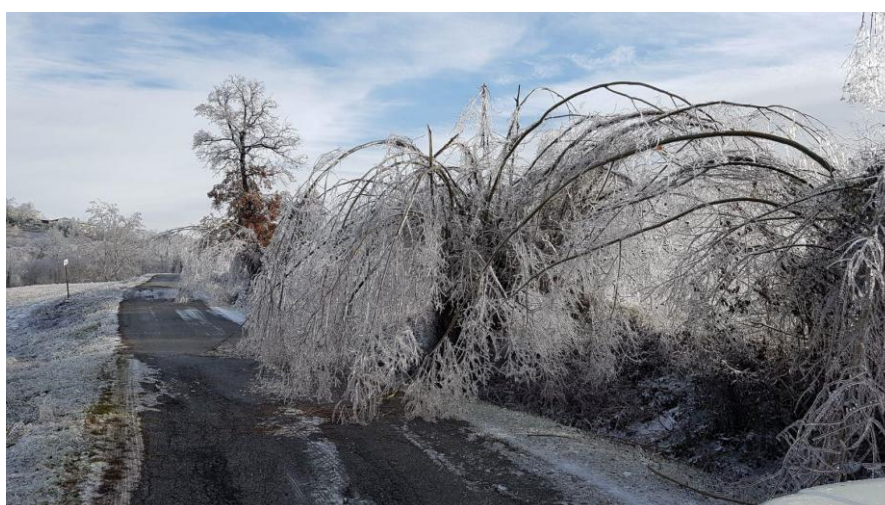
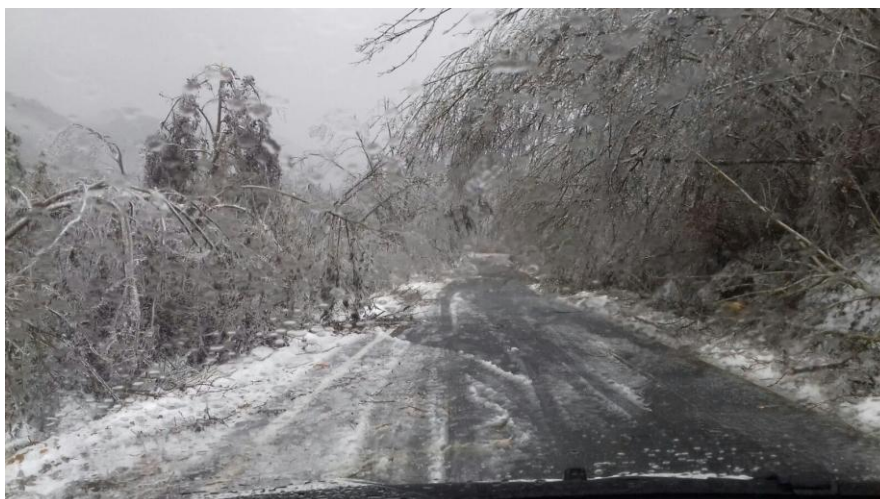
Il capoluogo di Morfasso è risultato isolato per impercorribilità della strada Lugagnano- Morfasso  
Nel comune di Farini il tetto di un complesso scolastico è stato danneggiato

*Figura 14: Foto relative ai Comuni di Cortebrughatella, Pianello Val Tidone e Ferriere*

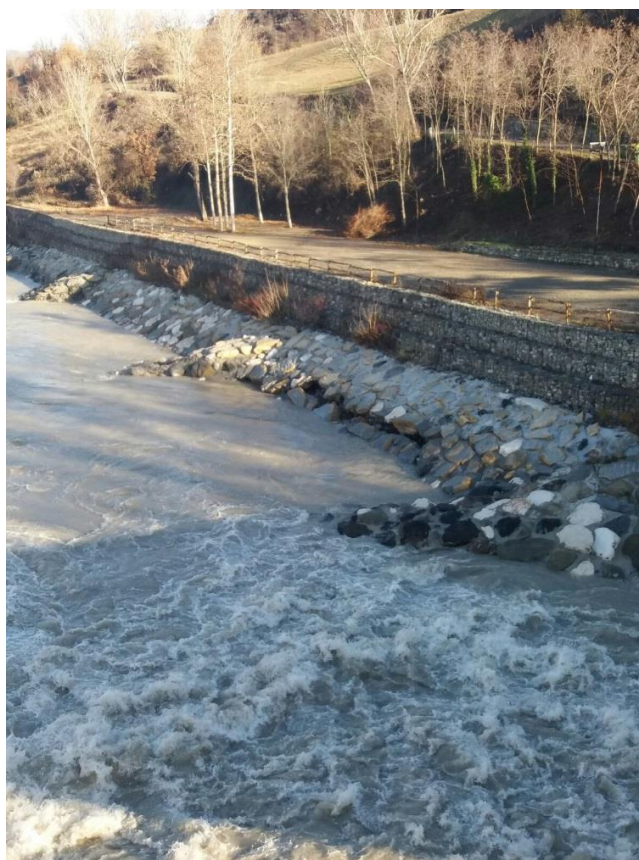
Inoltre le piene dei vari fiumi (Aveto, Trebbia e Nure) hanno causato danni alle opere idrauliche e opere complementari a causa del materiale lapideo trasportato e delle erosioni spondali.

*Figura 15: Erosione delle difese in pietrame in destra idraulica del Trebbia, a valle del ponte Gobbo di Bobbio.*

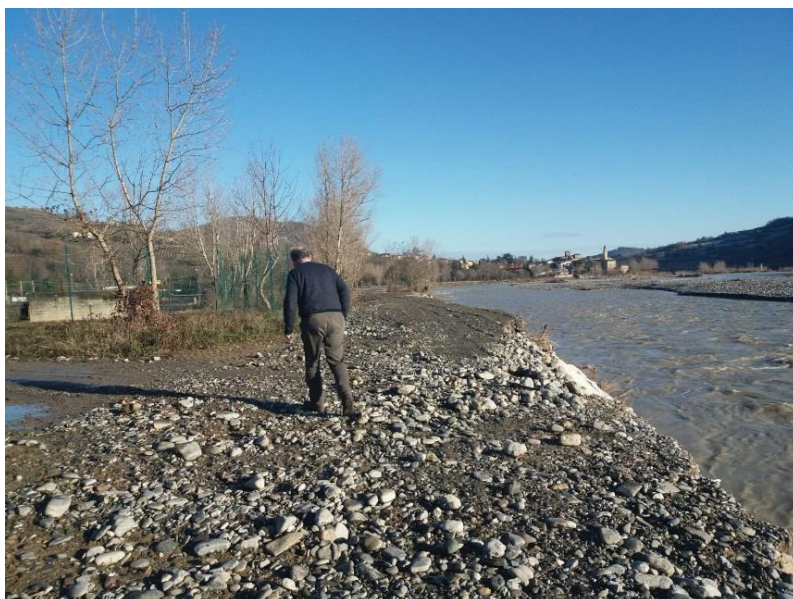
Figura 16: Erosione di sponda in corrispondenza del Pozzo acquedottistico di Travo

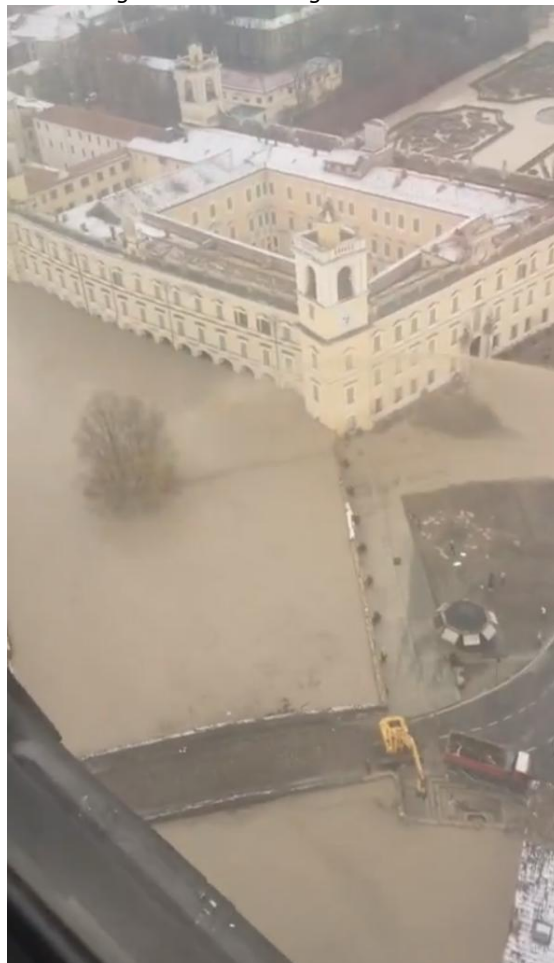
Figura 19: Esondazione fiume Parma a Colorno

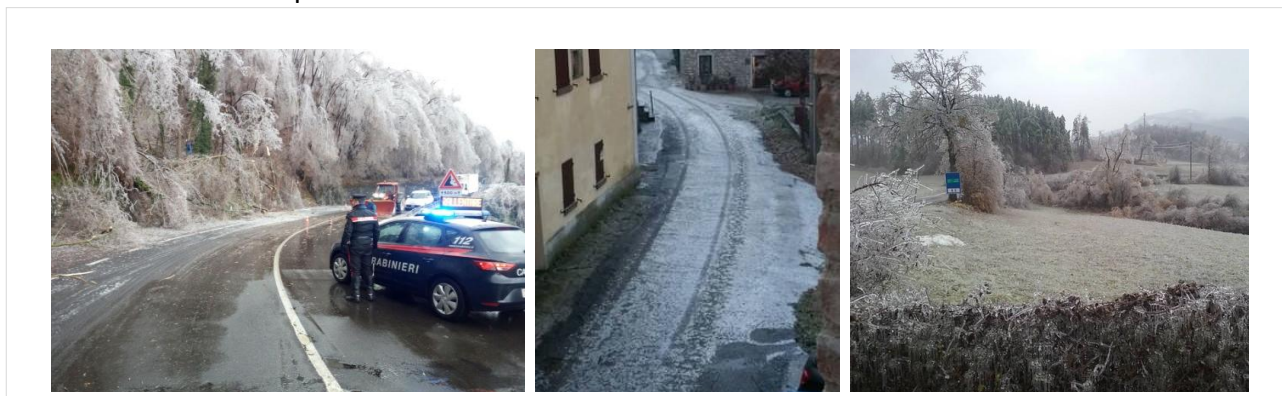
*Figura20: Gelicidio a Vetto (a sinistra - Fonte: Gazzetta di Reggio), Appennino Reggiano (al centro e a destra - Fonte Resto del Carlino Reggio-Emilia)*

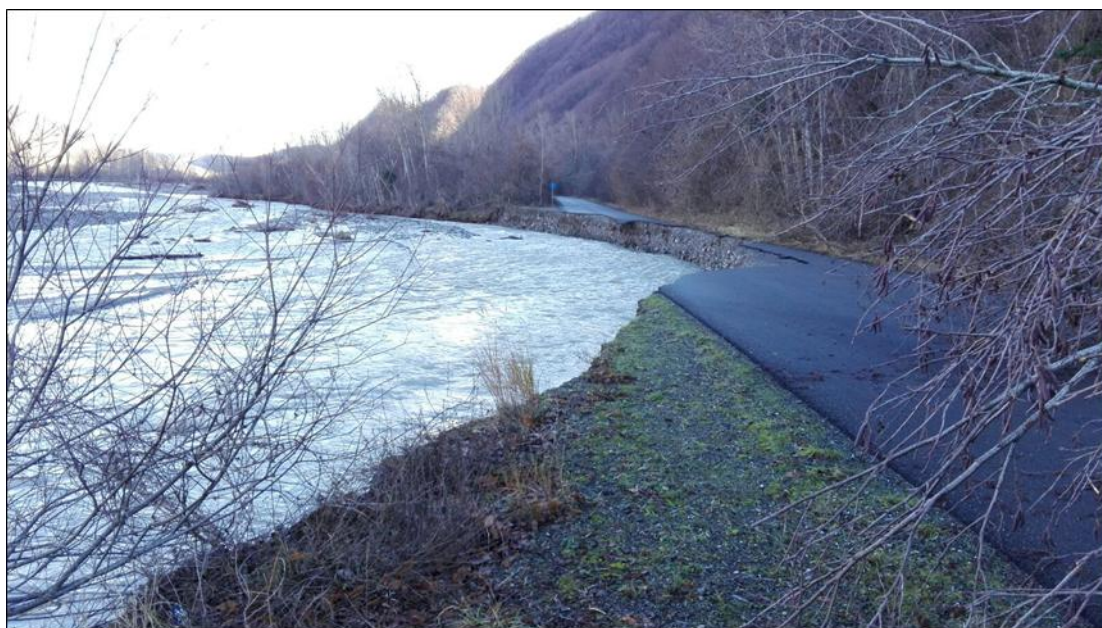
A causa della forte erosione spondale del fiume Secchia, nel territorio del Comune di Villa Minozzo, risulta danneggiata parte della pista Gatta-Pianello che attualmente risulta non transitabile a causa del crollo di parte della sede stradale.

*Figura 21: Danneggiamento della pista Gatta-Pianella*

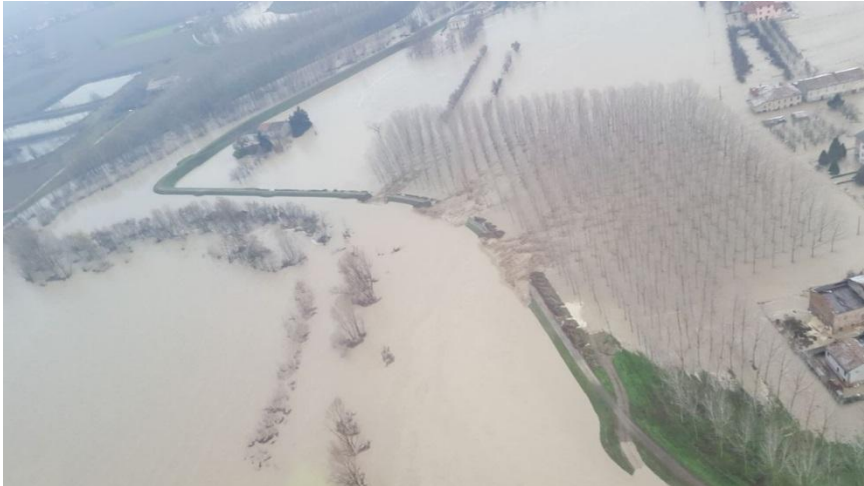
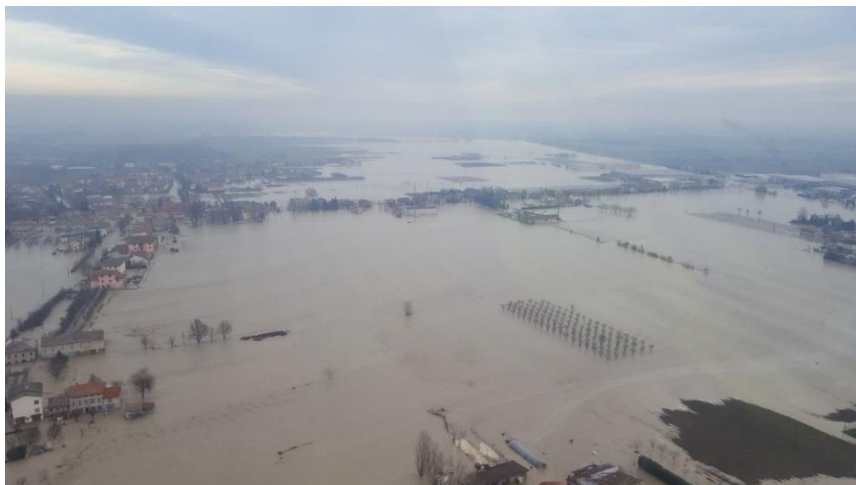
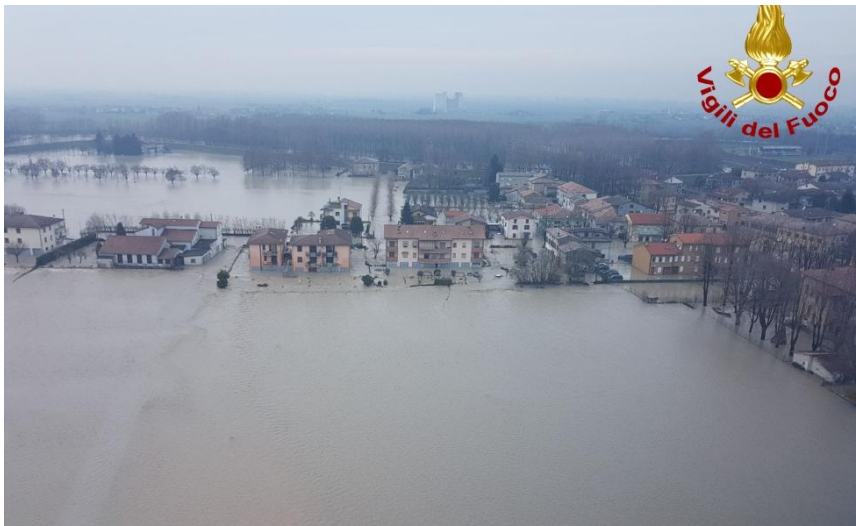
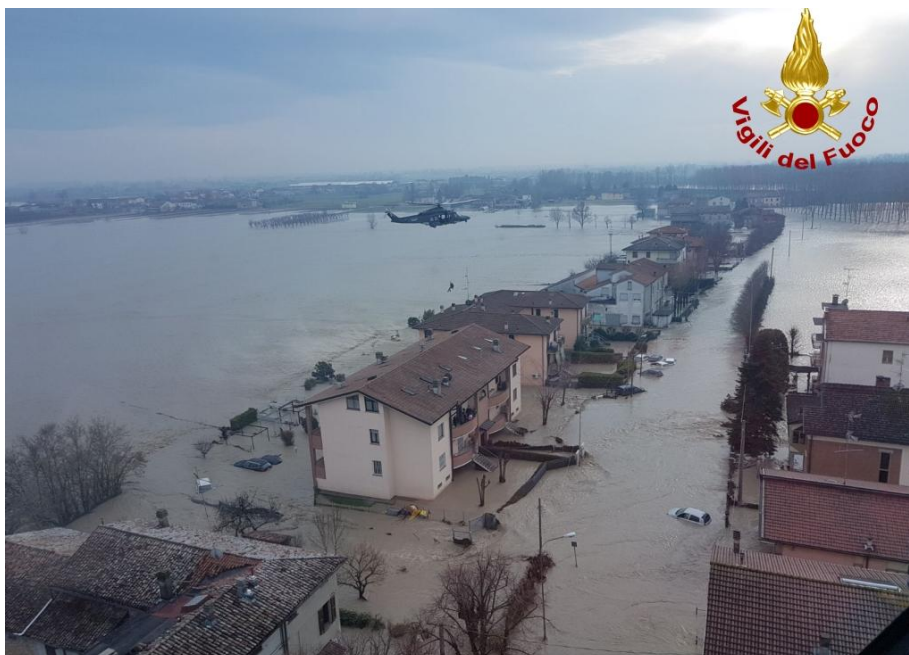
*Figura 23: Aree allagate- Lentigione*

Nelle prime ore del 13 dicembre, esauritasi l'uscita di acqua dal torrente Enza, sono iniziati da parte di AIPo i lavori urgenti di chiusura delle rotte arginali e di ripristino delle arginature nel tratto a monte.

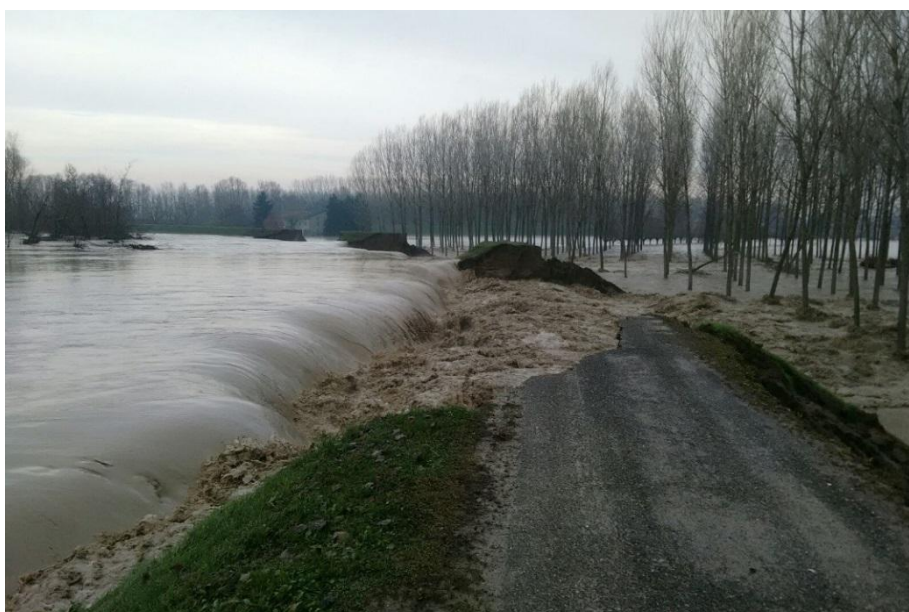
*Figura 24: Rotture arginali*

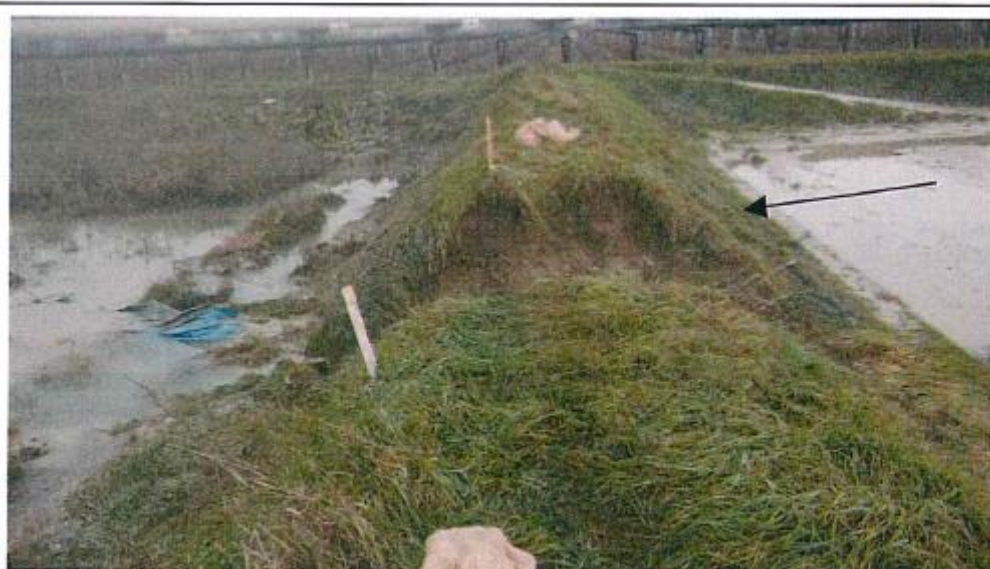
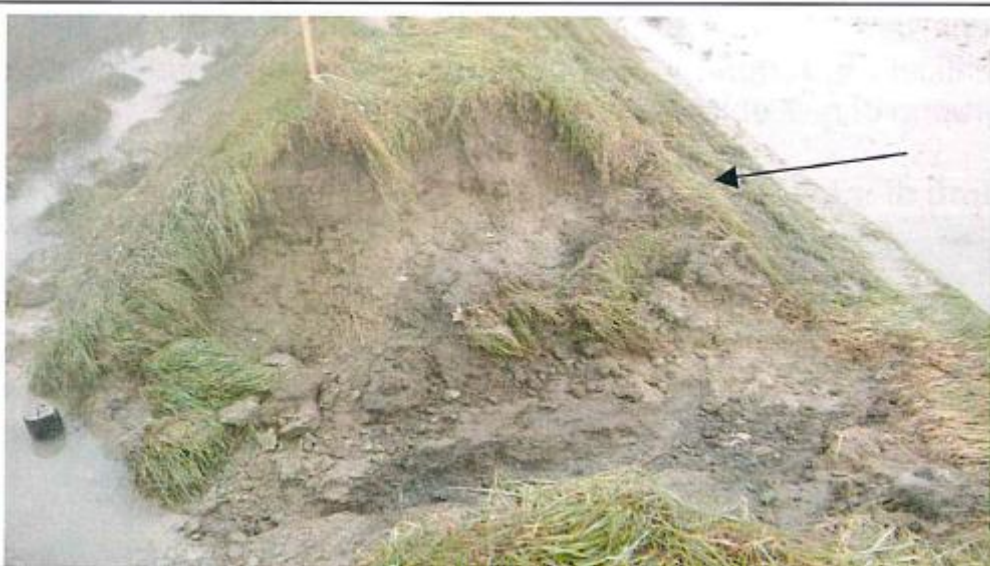
Nel territorio di pianure le criticità maggiori sono dovute alle piene dei fiumi Secchia e Panaro con interessamento di oltre 200 km di arginature. Nel comune di Campogalliano, in zona Barchetta, in corrispondenza del ponte ciclabile della Barchetta, si è verificata la rottura, in due punti, dell'argine di contenimento esistente a salvaguardia di 7 abitazioni e un'azienda agricola.

*Figura 26: Danni all'argine in località la Barchetta (Campogalliano)*

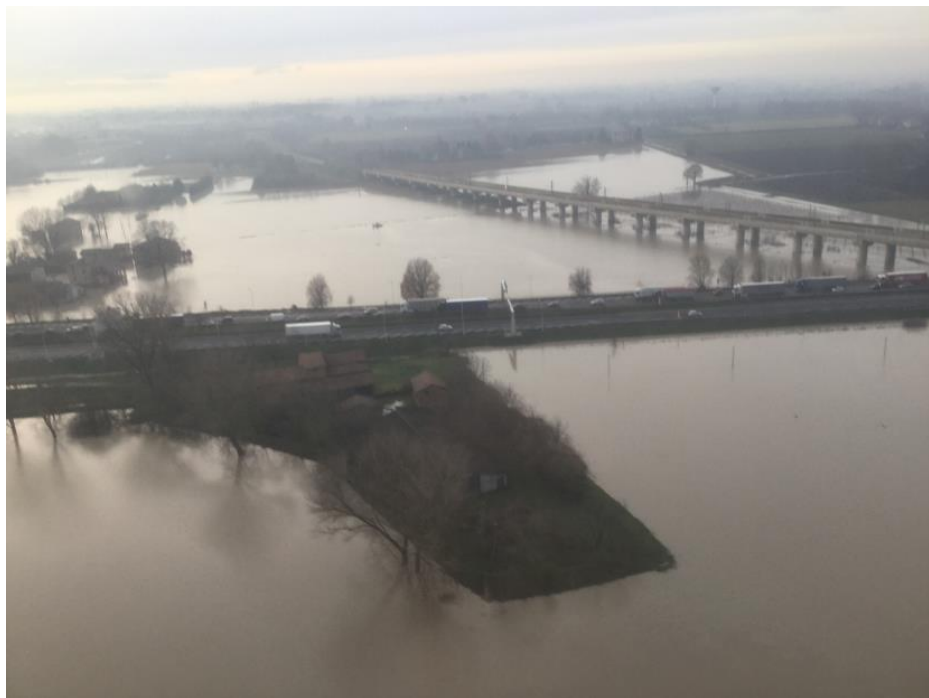
*Figura 27 :Vista dall’alto delle aree allagate in corrispondenza della confluenza del canale Calvetro*

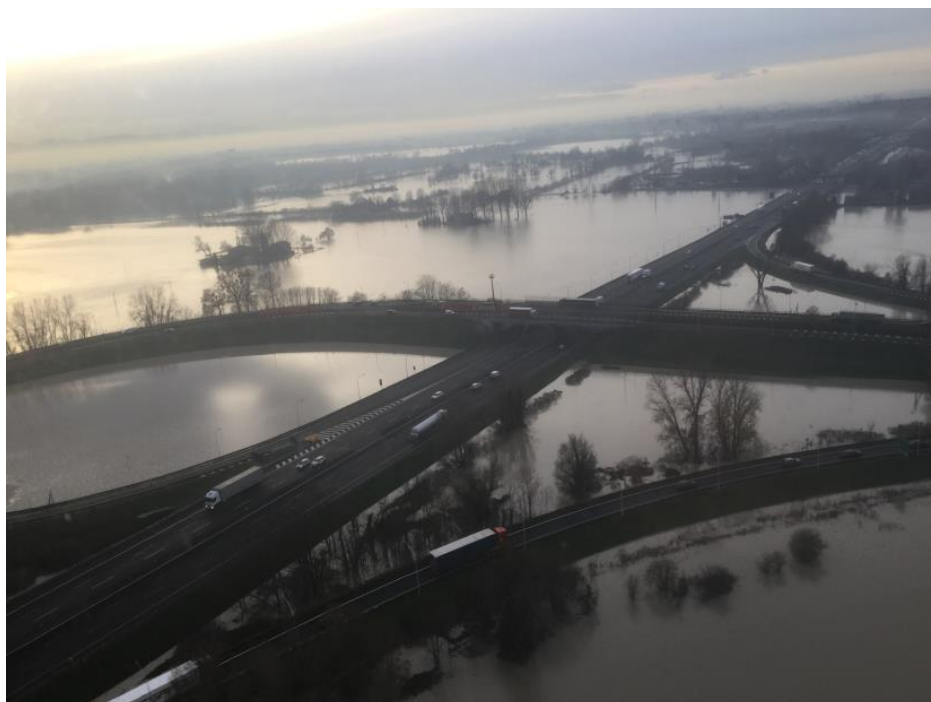
*Figura 28: Svincolo della A22 Modena-Brennero*

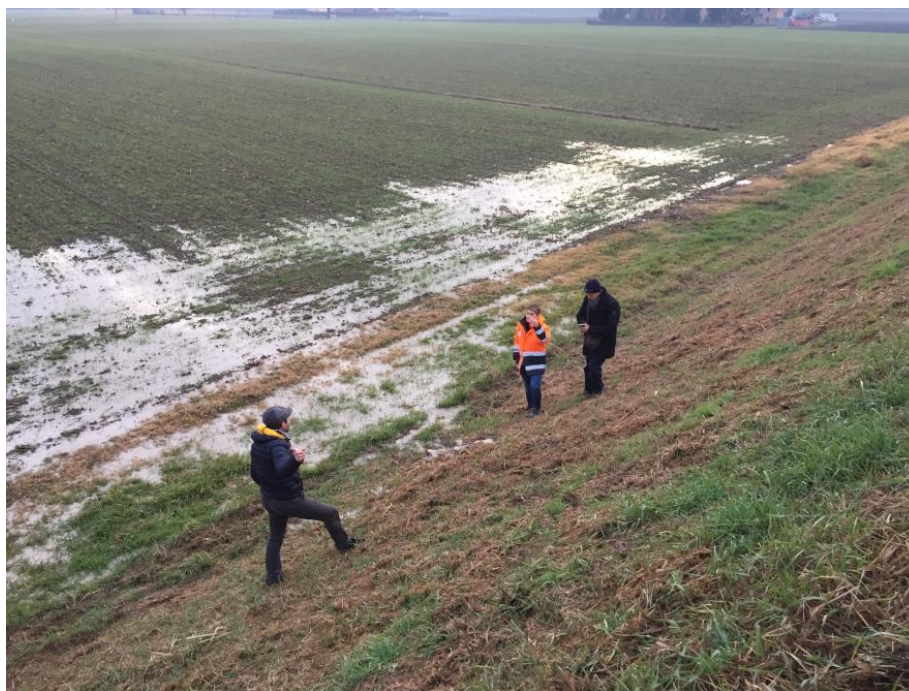
Durante la piena (ed in particolare nella tarda sera del 12/12) è stato riscontrato un fenomeno di filtrazione lato campagna a monte di ponte Alto, in destra idraulica in corrispondenza dello stante ST32, ove si è provveduto ad eseguire una sacchettatura per rinfiancare l'argine.

*Figura 30: Filtrazioni arginali in corrispondenza dello stante ST32 in sinistra*

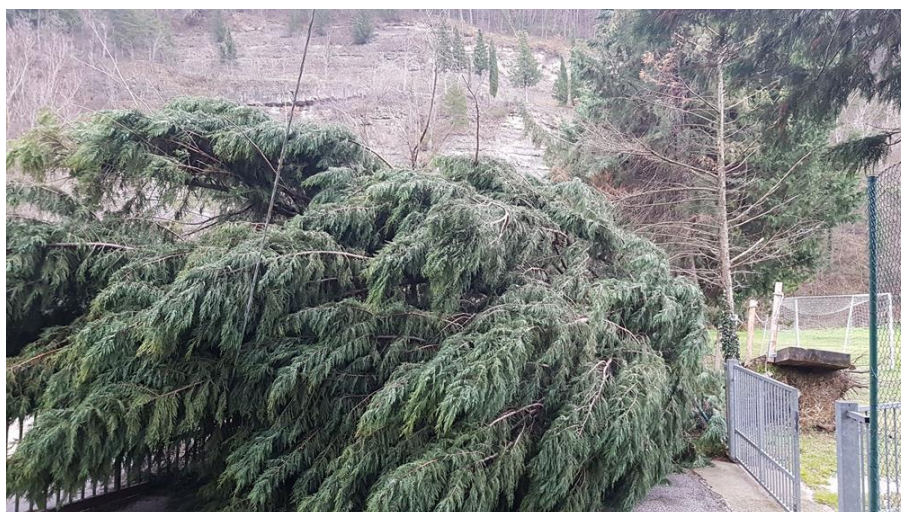
*Figura 32: Tredozio – albero caduto su cavo ENEL vicino al campo sportivo*

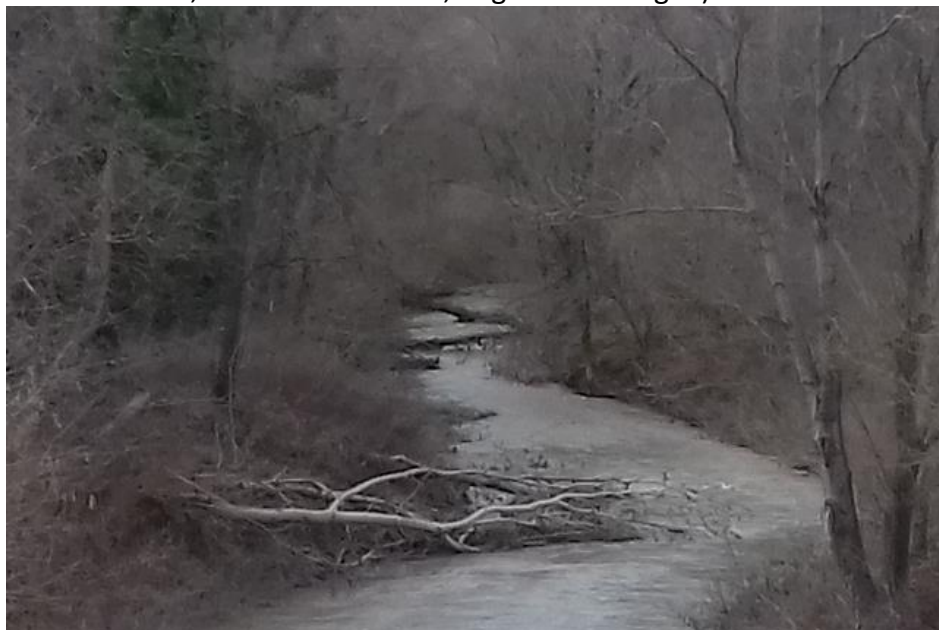
A seguito delle forti raffiche di vento che hanno interessato gran parte del territorio di competenza, è stata fatta una prima verifica su alcuni corsi d'acqua (Savio, Cesuola, Rubicone e Pisciatello e Rigossa), in seguito alla quale si sono riscontrate alcune situazioni di pericolo determinate da crolli di alberature lungo i corsi d'acqua con accumuli di materiale e occlusioni della sezione idraulica nella parte alta del Pisciatello e del Rubicone (comune di Cesena, Roncofreddo, Savignano e Longiano) e nella parte pedecollinare e di pianura del Savio e del Cesuola (comune di Cesena, Mercato Saraceno, Bagno di Romagna).

*Figura 34: Fiume Rabbi alberature abbattute in alveo*

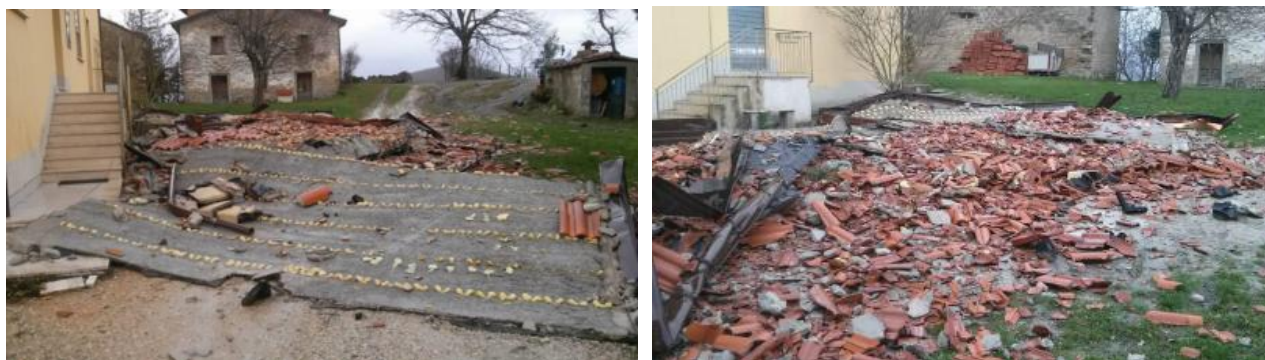
A **Casteldelci** sono stati registrati i maggiori danni: in località Campolo, frazione di Fragheto, la copertura di un fabbricato di abitazione è stata completamente divelta e si è resa urgente l'evacuazione di una persona anziana residente. Si sono registrati danni alla copertura della Chiesa del capoluogo con caduta a terra di tegole e grondaie. Sul palazzo comunale e sulla canonica adiacente sono volate tegole che hanno danneggiato il manto di copertura provocando infiltrazioni di acqua e danneggiamento dei sottostanti locali; danni rilevati ai pali dell'illuminazione pubblica e privata in località Villa di Fragheto.

*Figura 35: Abitazione privata in località Campaolo di Fragheto, Comune di Casteldelci*

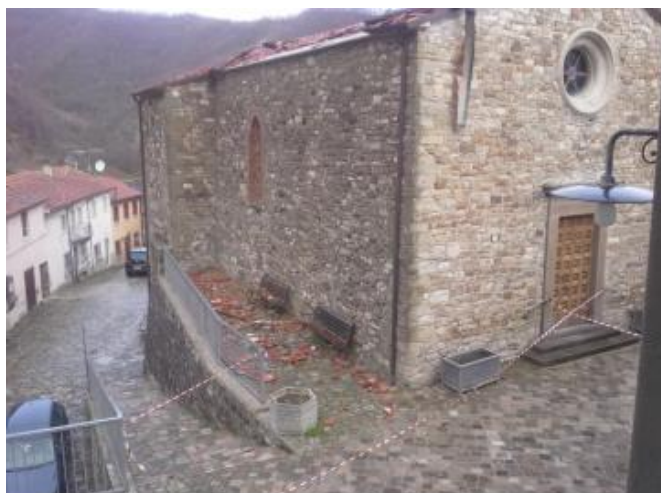
*Figura 36: Comune di Casteldelci, Chiesa capoluogo*
