ANDAMENTO DEI LIVELLI DI FALDA NELLA CONOIDE DEL MARECCHIA NEL 2019

Gennaio 2020

Andamento dei livelli di falda nella conoide del Marecchia nel 2019

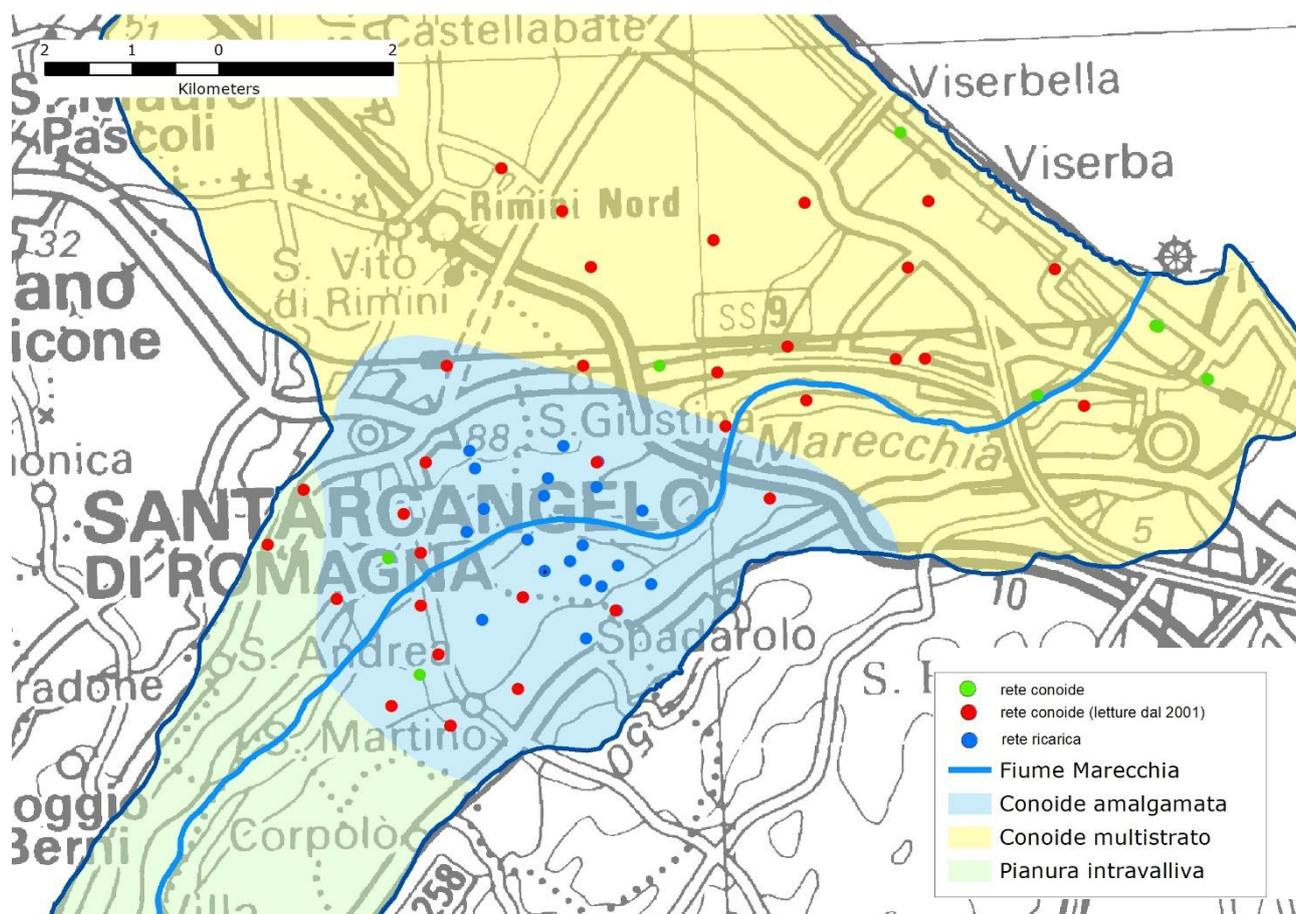
La rete di monitoraggio (figura 1) è costituita attualmente da 62 punti che comprendono 38 punti della rete di controllo della conoide del Marecchia (misure di livello), 21 punti della rete di controllo istituita per il progetto di ricarica in condizioni controllate della conoide del Marecchia di cui alla DGR 1649/17 (misure di livello e analisi qualitative), oltre a 3 punti comune ad entrambe le reti.

Figura 1: Rete di monitoraggio della conoide del Marecchia (punti verdi e rossi) e rete ricarica in condizioni controllate (punti blu).

Con riferimento a tutto il periodo di monitoraggio (2001 – 2019) è stato calcolato il livello piezometrico medio misurato in ciascun anno prendendo in considerazione, però, solo i pozzi per i quali erano sempre disponibili 4 letture stagionali o, in mancanza di queste, i pozzi con le letture di massimo primaverile e minimo autunnale (il numero delle letture effettuate sui pozzi della rete per ogni anno è riportato in Tabella 1). Questi pozzi sono complessivamente 32, e la loro ubicazione è riportata in Figura 1 (punti rossi).

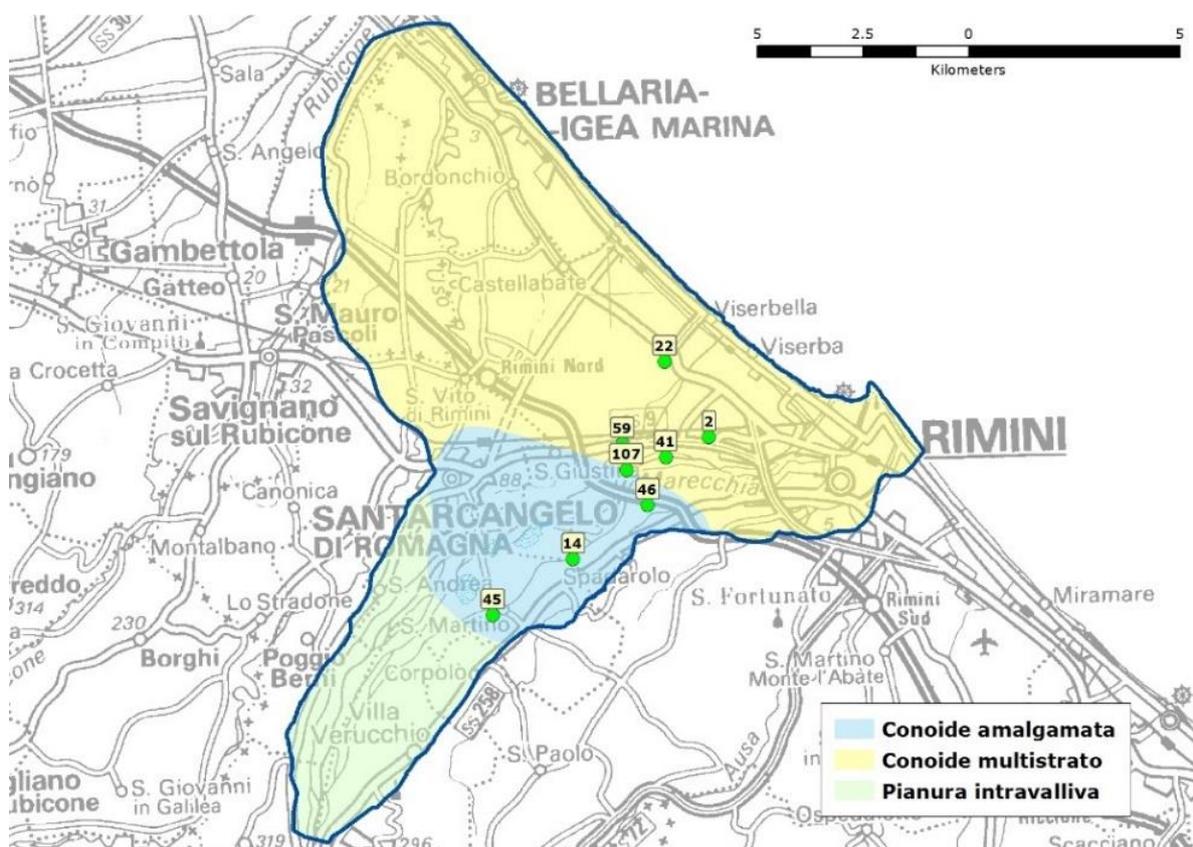
Figura 2: Ubicazione di alcuni punti significativi per il monitoraggio delle falde della conoide

I grafici di Figura 3a e 3b riportano l'andamento del livello piezometrico in una serie di punti di controllo ritenuti significativi dei diversi acquiferi che costituiscono la conoide del Marecchia, la cui ubicazione è riportata in Figura 2.

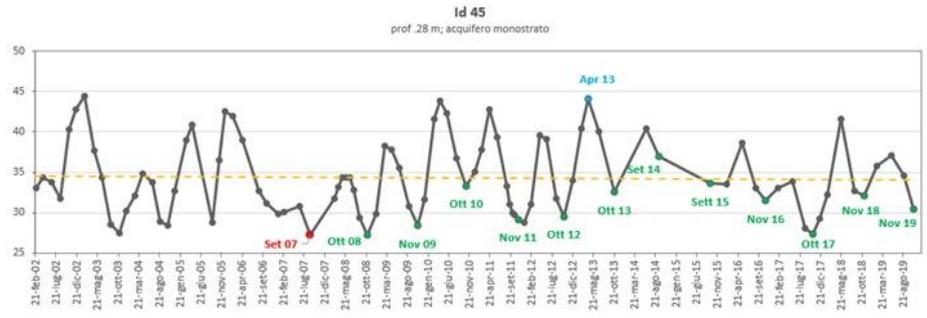
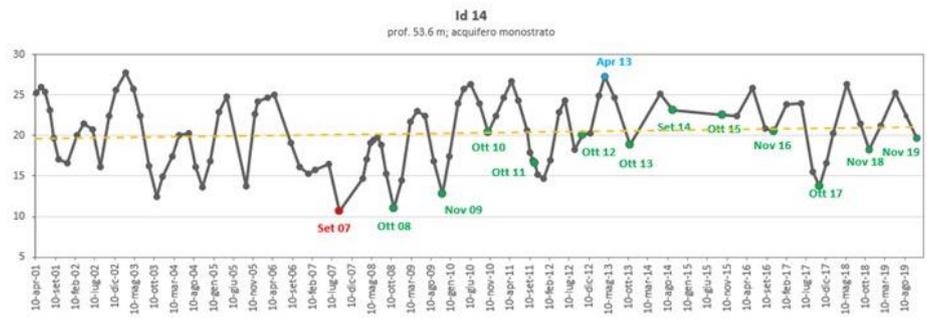
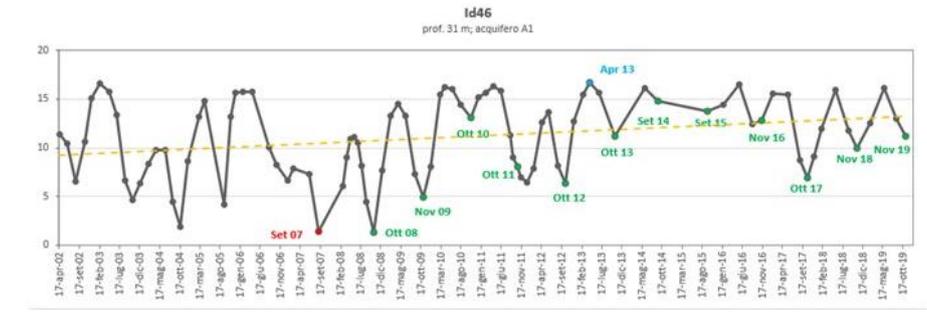
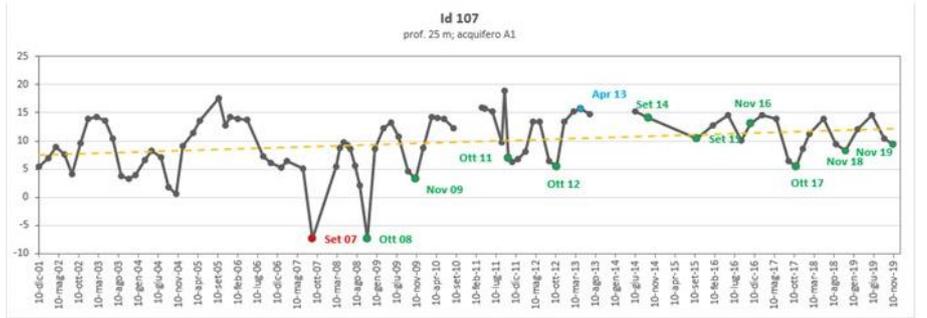
Nell'intestazione di ogni grafico, oltre al numero identificativo di ciascun punto, è riportata la sua profondità e l'acquifero captato; in rosso è evidenziata la lettura del minimo storico del 2007, mentre in verde le letture dei minimi degli anni successivi. Il massimo dell'aprile 2013, generalmente corrispondente al massimo assoluto per le serie storiche 2001 – 2019, è indicato da un cerchietto azzurro. Si osservi che la scala verticale dei grafici non è sempre la medesima.

Figura 3a: andamento del livello in otto punti significativi della conoide.

Dallo scorso maggio, per problemi tecnici, non è stato più possibile misurare il punto Id14. Questo punto è stato sostituito da un piezometro (denominato RM15) con le stesse caratteristiche di profondità dei filtri e posizionato a pochi metri di distanza. Si consideri inoltre che nelle campagne piezometriche in cui sono stati misurati entrambi i punti, essi avevano uno scostamento molto basso (dell'ordine di un decimetro). Le ultime due letture del Id 14 sono pertanto relative al RM15.

La linea arancione tratteggiata indica il trend del livello piezometrico per tutto il periodo monitorato (2001-2019) che, come si vede, è generalmente positivo. Occorre tuttavia considerare che la frequenza delle letture non è stata sempre uguale nel tempo.

In tutti i grafici sono ben evidenti i minimi del 2007 e del 2008, con differenze spesso marcate rispetto ai minimi degli altri anni.

L'escursione tra i minimi ed i massimi è decisamente maggiore nei punti di monitoraggio dell'acquifero mostrato ed in alcuni punti dell'A1 (i più prossimi) rispetto al punto dell'A2 (Id 59) ed ai più distali dell'A1 (Id 2 e 22). Si osserva che la differenza tra i minimi ed i massimi tende a diminuire nel tempo, specialmente nei punti relativi all'A2.

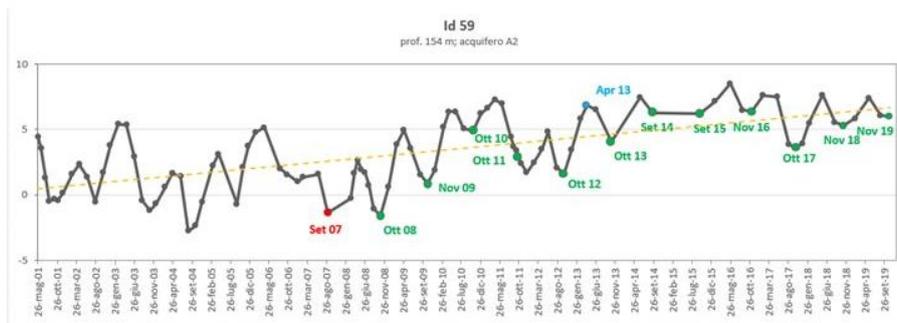
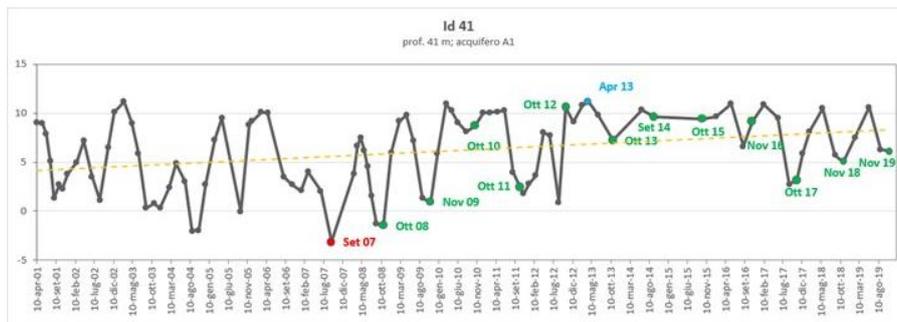
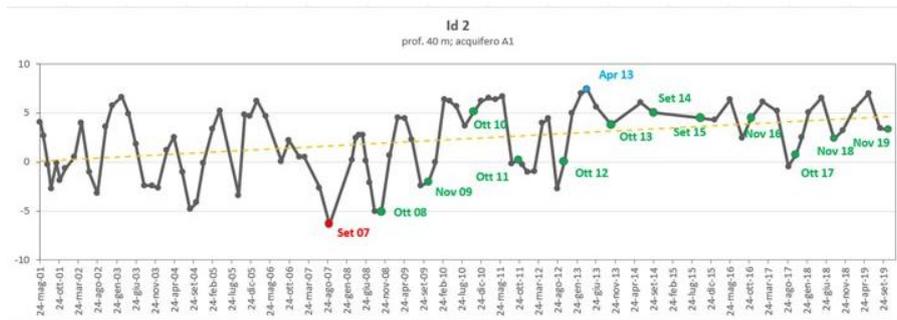
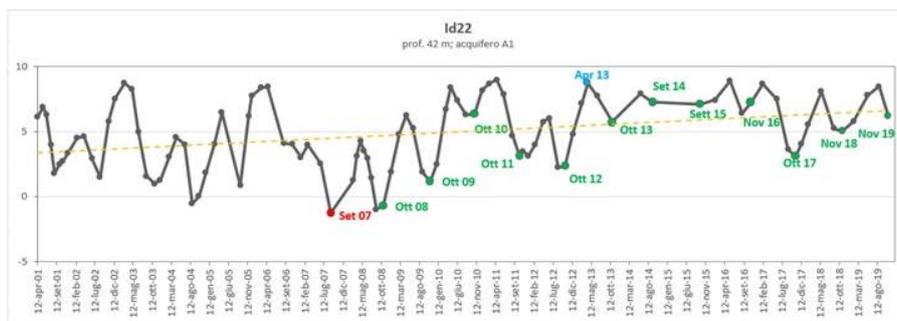
Figura 3b: andamento del livello in otto punti significativi della conoide.

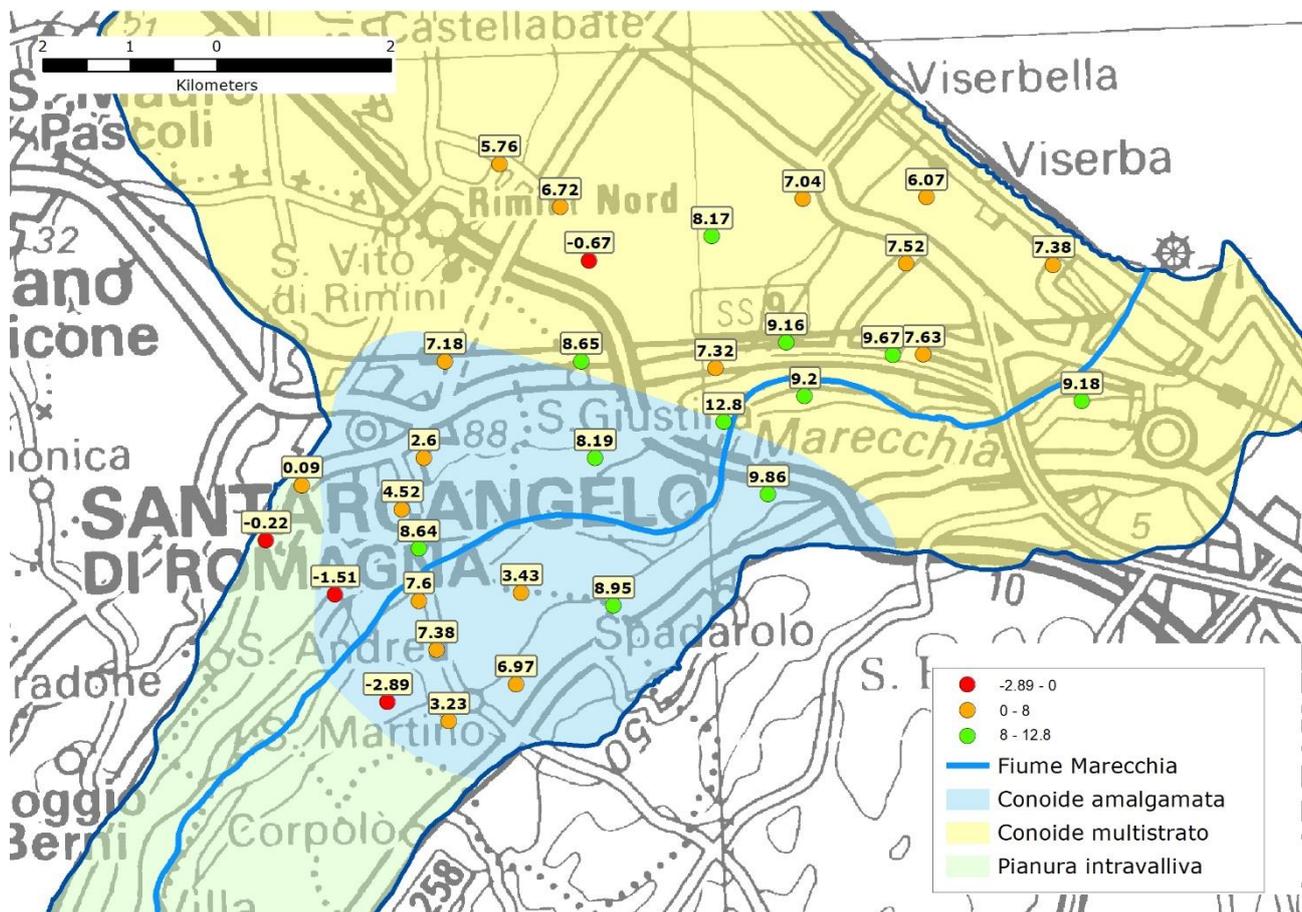
Il minimo del 2019 è stato sempre più alto rispetto al minimo assoluto rilevato nel settembre 2007, tranne che in 4 casi. I valori rilevati nel novembre o nell'agosto del 2019, sono mediamente 5.95 m più alti rispetto a quelli del settembre 2007, con punte fino a quasi 13 metri. La zona in cui la differenza tra i due valori minimi è più significativa è quella della zona centrale della conoide, tra la conoide amalgamata e quella multistrato. (Figura 4).

Figura 4: differenza tra il minimo del 2019 ed il minimo storico del 2007.

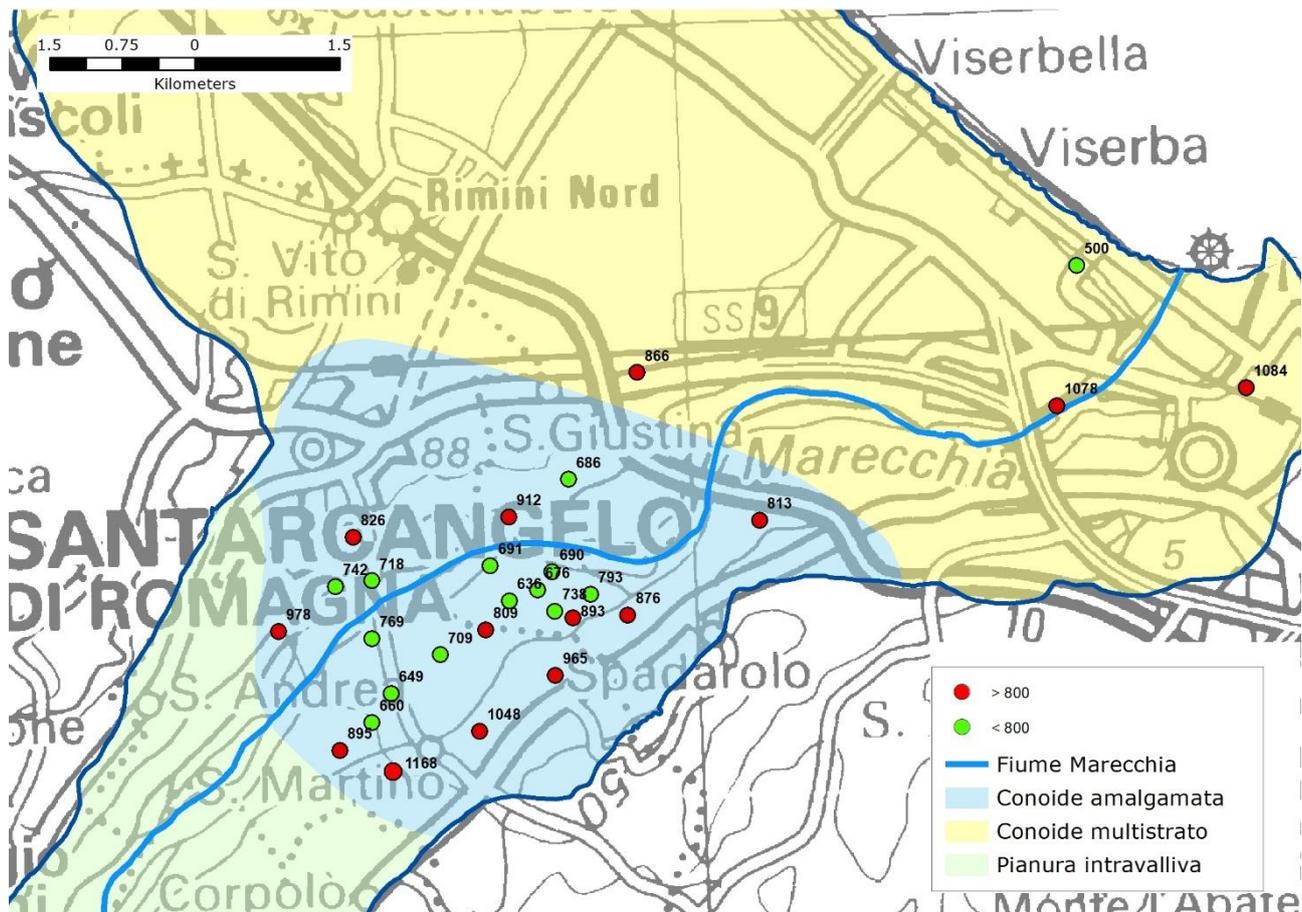
I valori misurati, riportati in Figura 5 come media delle diverse campagne effettuate in ciascun punto, variano da 500 a 1168 microS /cm.

I valori più bassi rilevati nelle falde indicano, se pur in modo grossolano, le zone maggiormente influenzate dalla ricarica del fiume e dei laghi di cava presenti nella porzione apicale della conoide. Generalmente i punti più vicini al fiume hanno valori di conducibilità inferiori a 800 microS /cm, mentre quelli più lontani hanno valori maggiori di 800 microS /cm. Si osserva tuttavia un punto abbastanza vicino al fiume in sinistra idrografica con valori superiori a 900 microS /cm, che è comunque un valore in linea con quelli che si registrano normalmente nelle falde freatiche della pianura emiliano-romagnola.

Figura 5: Media dei valori di conducibilità elettrica specifica (in microS/cm) rilevati in alcuni punti della rete di monitoraggio. Dati anno 2019.

In 28 punti di monitoraggio posizionati soprattutto nella zona di conoide amalgamata, è stata misurata anche la conducibilità elettrica specifica delle falde, per un totale di 81 misure.

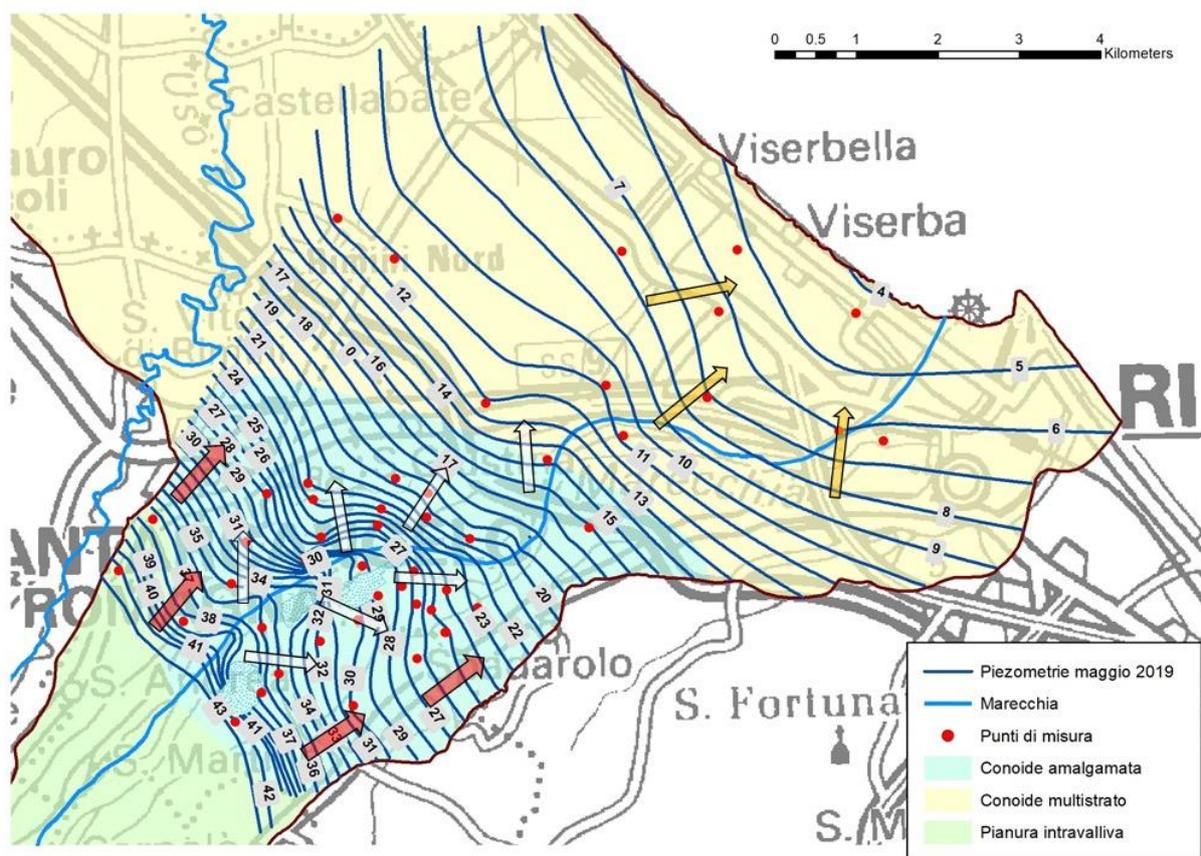
La piezometria di massimo (Maggio 2019), è riportata in Figura 6 e concorda con quelle rilevate negli anni passati.

Figura 6: piezometria di massimo (maggio 2019). Le frecce rosse indicano la direzione di flusso da monte; le frecce bianche la ricarica dal fiume e dai laghetti di ex cava; le frecce arancio un cono di depressione ad Ovest di Rimini.

Nella zona prossimale della conoide (conoide amalgamata) il gradiente della falda è maggiore e tende via via a diminuire andando verso la zona distale (conoide multistrato).

Nell'area della conoide amalgamata la falda è alimentata prevalentemente dal fiume e dai laghi di ex cava presenti in destra idrografica del Marecchia (freccie bianche), e in subordine dalle porzioni di monte della conoide (freccie rosse).

Nella zona della conoide multistrato è rappresentato solo l'andamento della falda dell'acquifero A1, il primo acquifero confinato della conoide. In quest'area non si vede più l'alimentazione del fiume, ed un cono di depressione della falda nell'area produttiva ad ovest di Rimini (freccie arancioni), dovuta probabilmente ai prelievi da pozzo.
