# LA RIQUALIFICAZIONE FLUVIALE IN ROMAGNA

una pubblicazione a cura di  
**Agenzia regionale per la sicurezza  
territoriale e la protezione civile**  
Area Romagna

**a cura di Davide Sormani e Fausto Pardolesi**

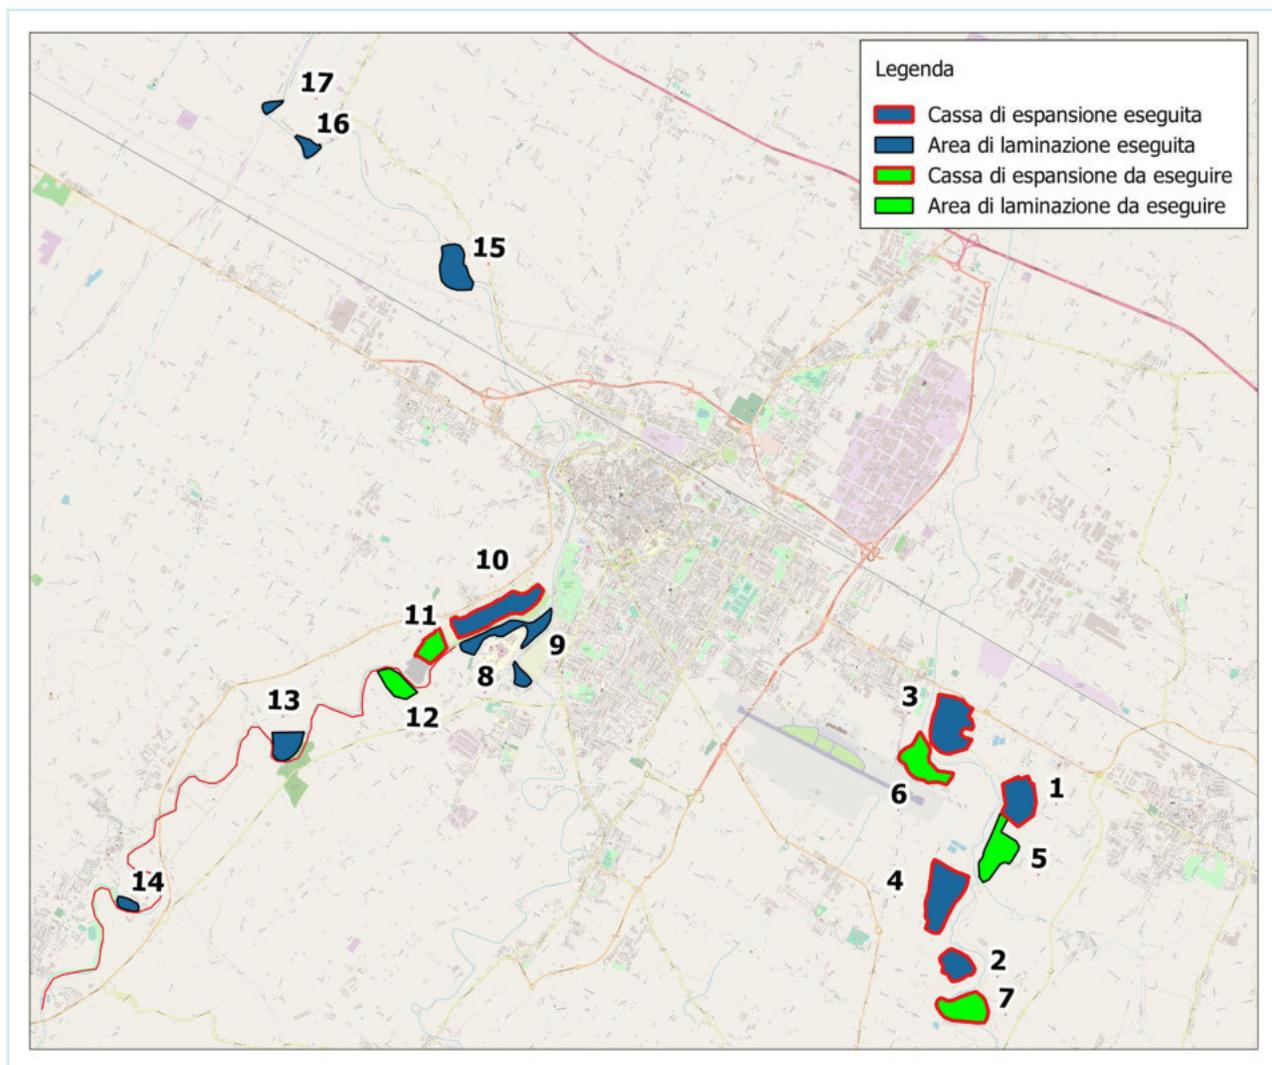
Figura 2 - Questa mappa mette in evidenza le aree di espansione realizzate a ridosso della città.

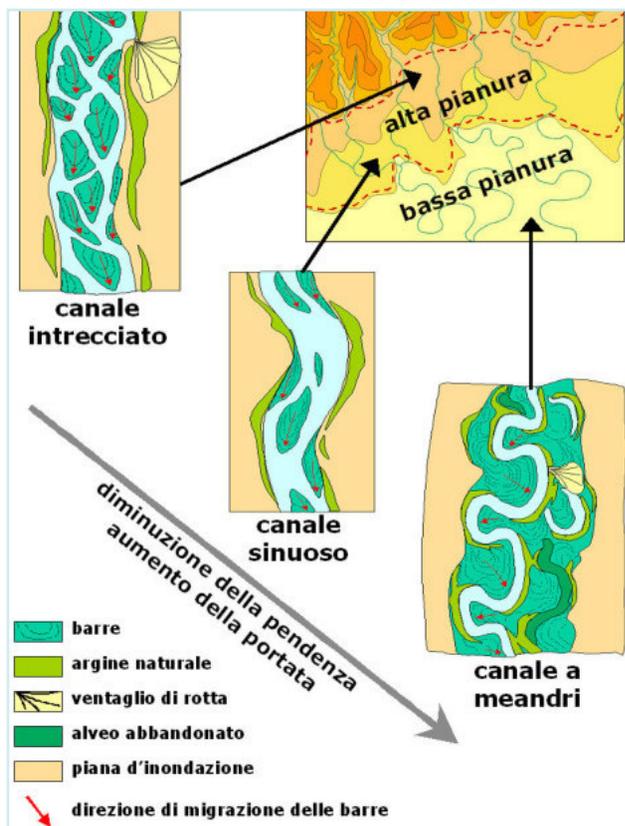
Figura 3 - Evoluzione morfologica dell'alveo fluviale

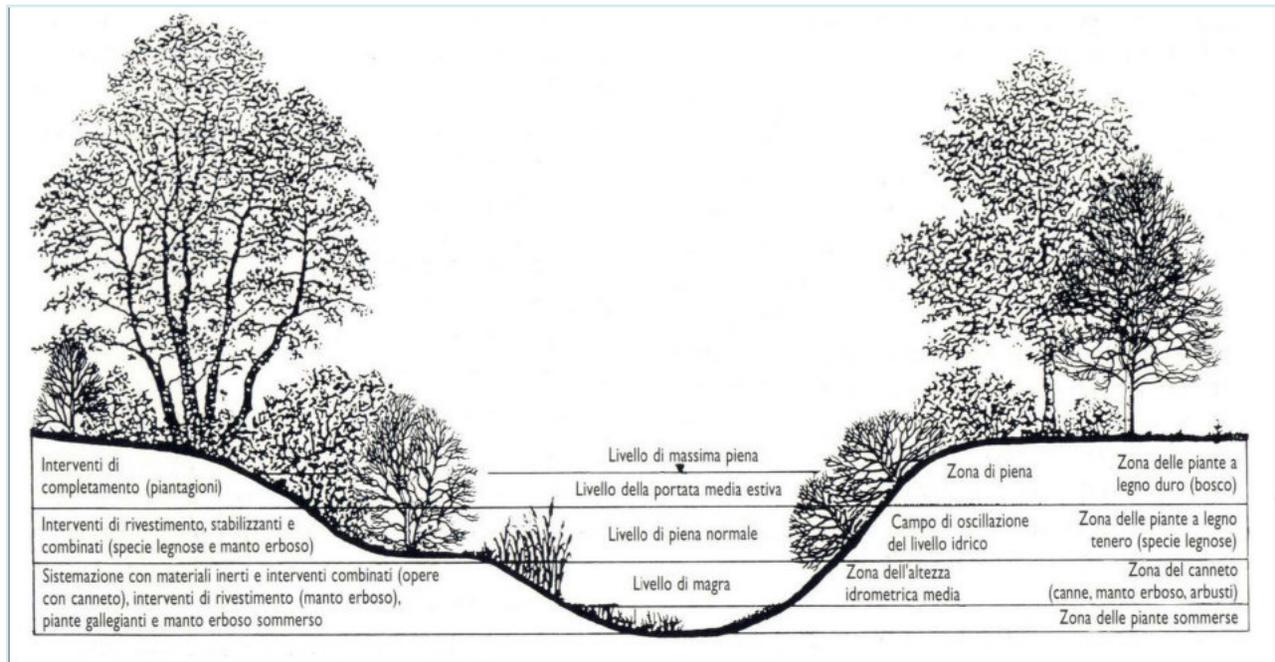
Figura 5 - Transetto vegetazionale tipo in alveo fluviale

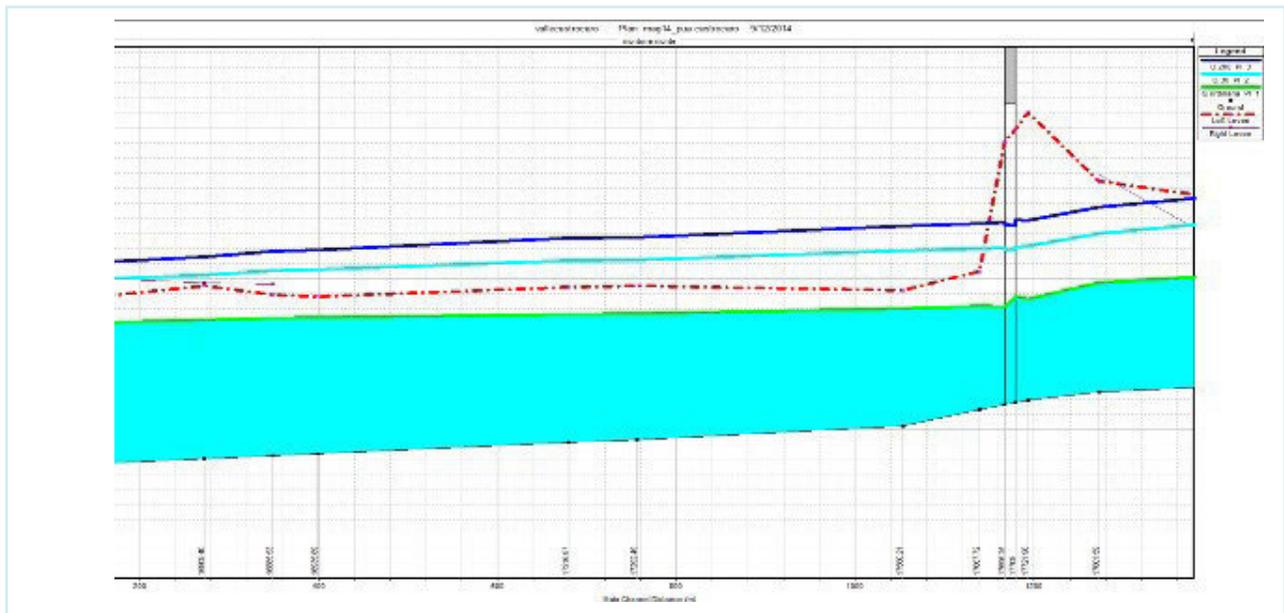
Figura 8 - Profili di piena duecentennale (blu) e trentennale (azzurro) nel tratto di interesse.

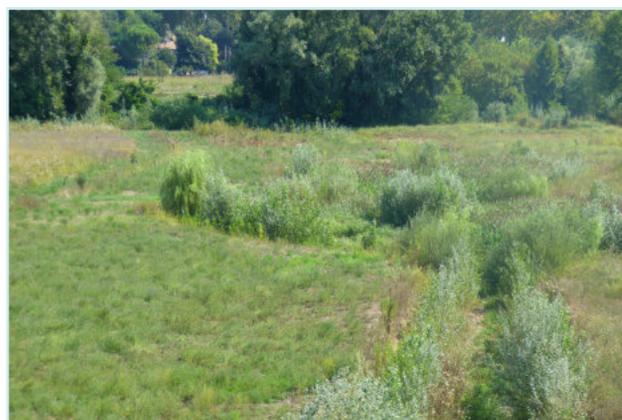
Figura 1 - Sistemazione area a fitodepurazione

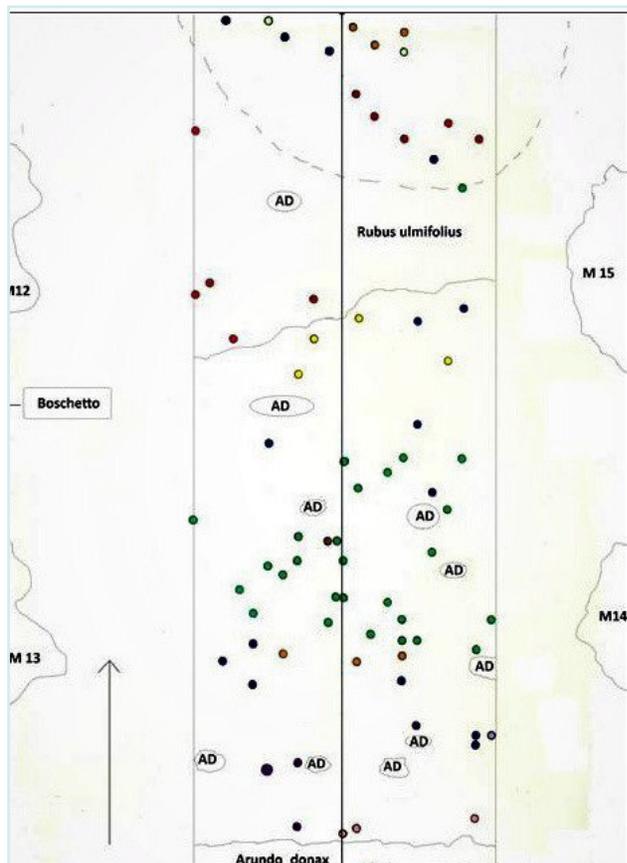
Figura 9 - Transetto 3 - Ogni cerchietto colorato indica un individuo in rinnovazione; i colori indicano specie diverse

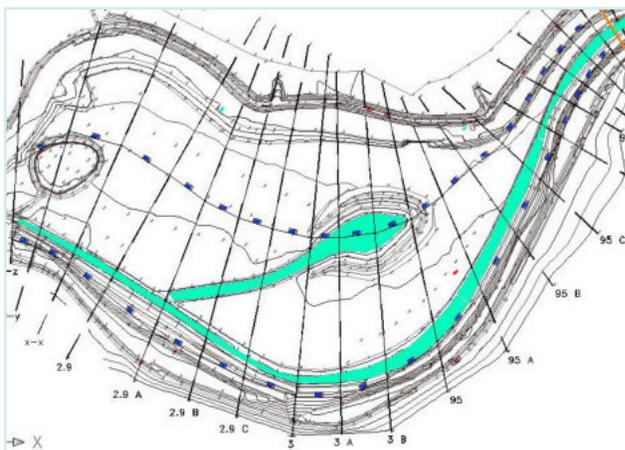
Figura 8 - tavola allegata alla contabilità dei lavori

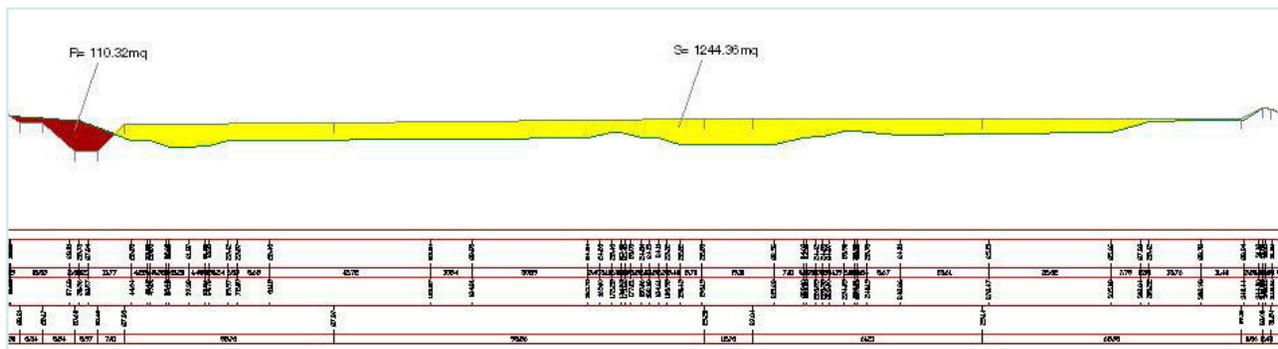
Figura 9 - Sezione 3B

I lavori iniziati nel 2013 sono consistiti in: scavo di parte della golena, spostamento e messa in quota dell'argine in sinistra a valle del ponte e messo in quota con la duecentennale. La crisi economica che ha investito pesantemente in quel periodo il settore dei lavori pubblici ha impedito all'Impresa di collocare sul mercato i terreni che risultavano dalle escavazioni e dunque

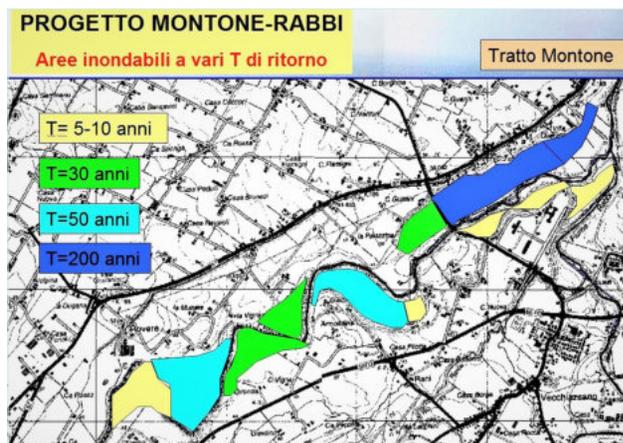
Figura 2 - Zonizzazione aree da riattivare nel fiume Montone

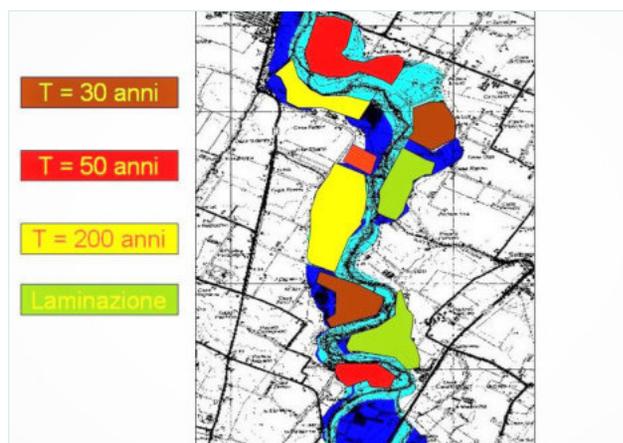
Figura 6 - Aree fiume Ronco con varie frequenze di esondazione

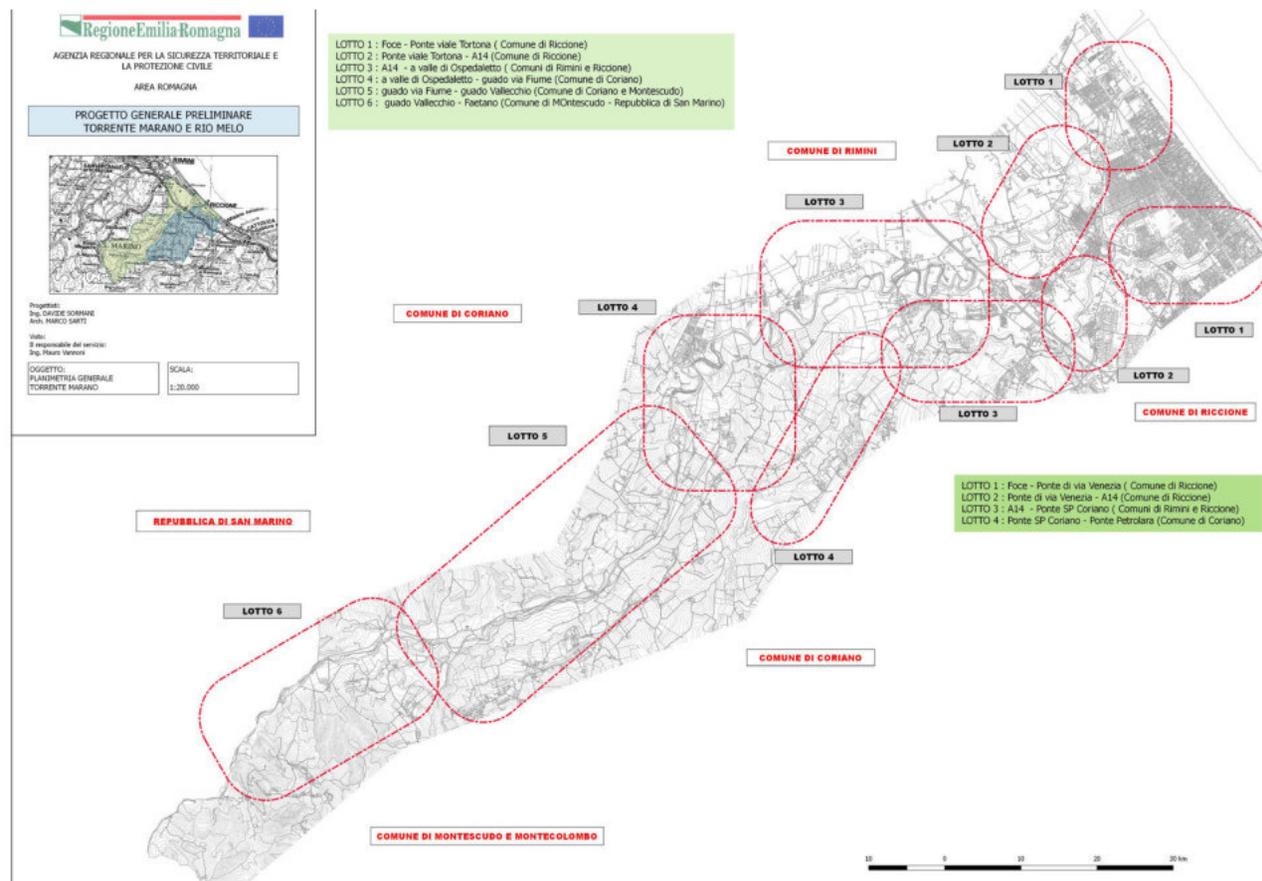
Figura 25 - Suddivisione in lotti del Progetto Generale Marano-Melo

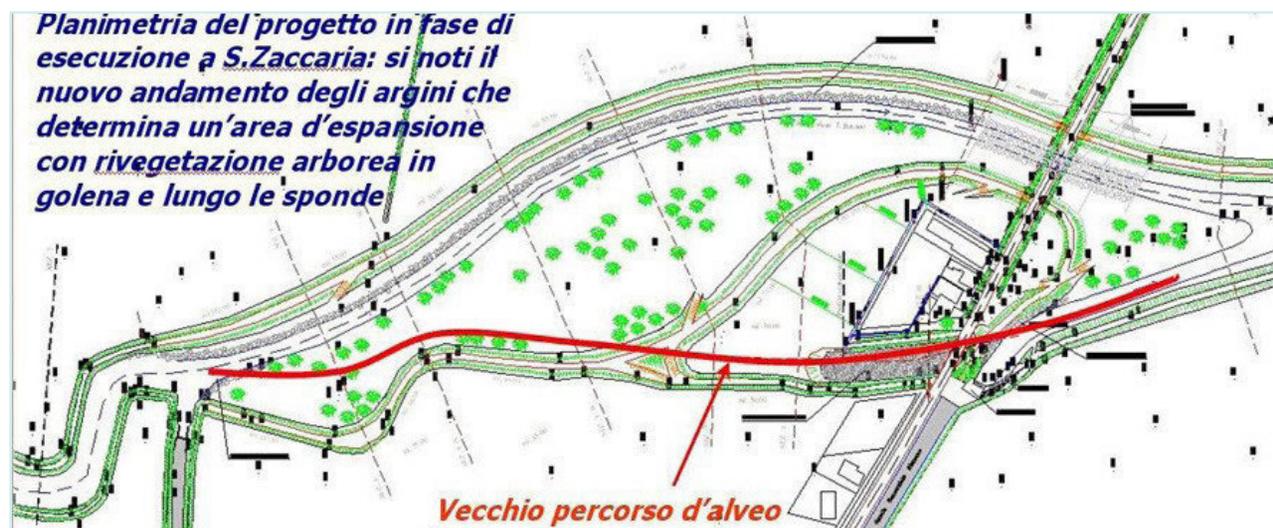
Figura 2 – Progetto by-pass S.Zaccaria

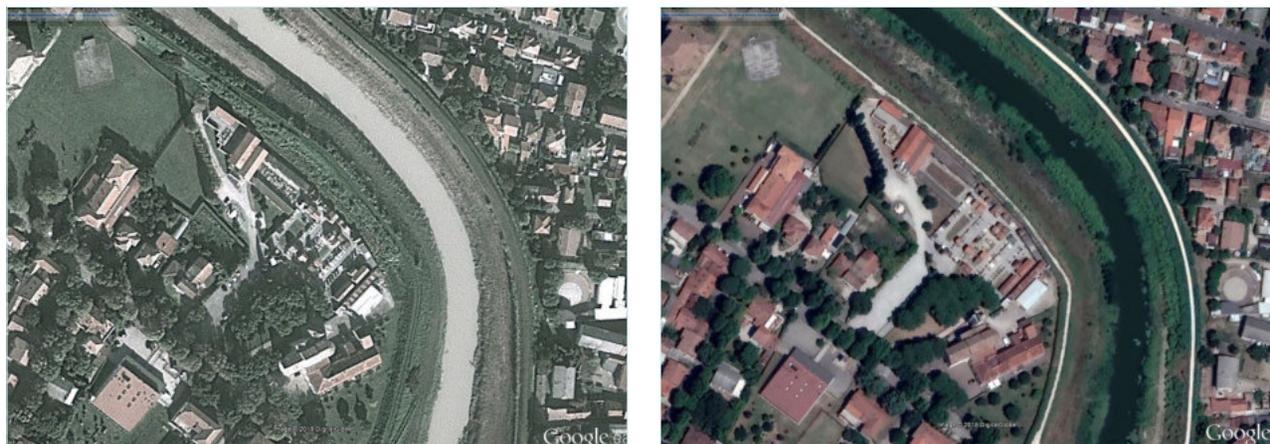
Figura 9 – Savio a Castiglione – prima (2012) e dopo (2017) i lavori

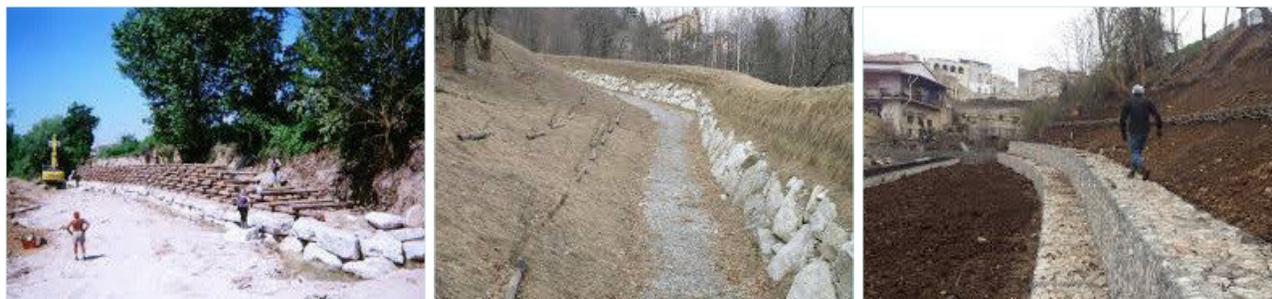
Figura 11 – Opere di ingegneria naturalistica sul torrente Marzeno

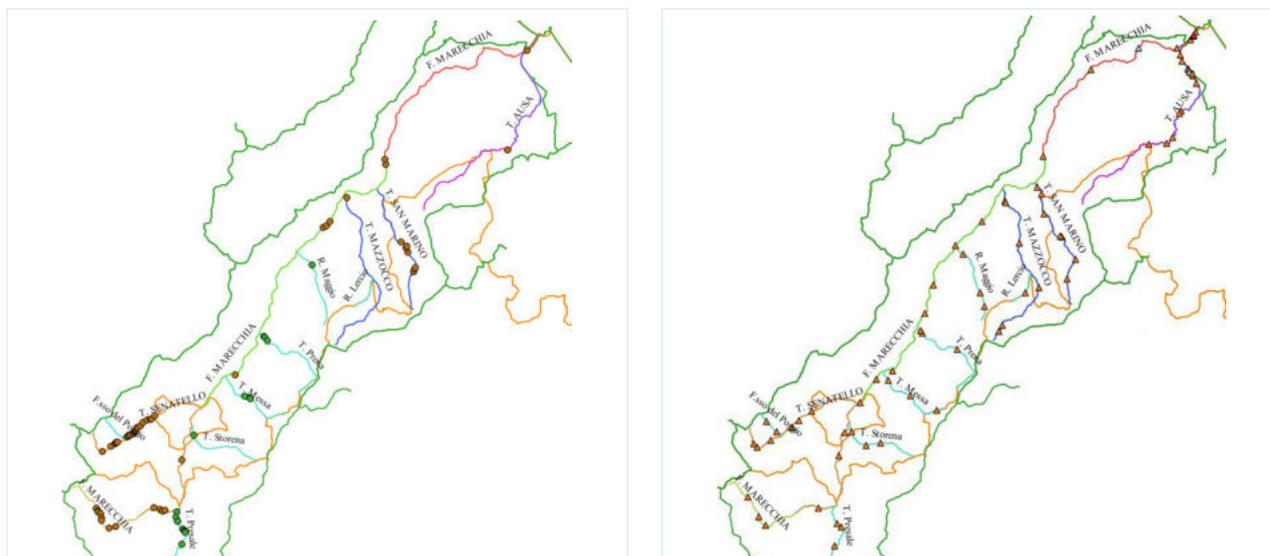
Figura 2 – sinistra: Manufatti trasversali di trattenuta sui corpi idrici naturali (in marrone) e sulle aste secondarie di interesse (in verde) del bacino Marecchia; destra: Attraversamenti stradali, autostradali e ferroviari sui corpi idrici naturali e sulle aste secondarie del bacino Marecchia

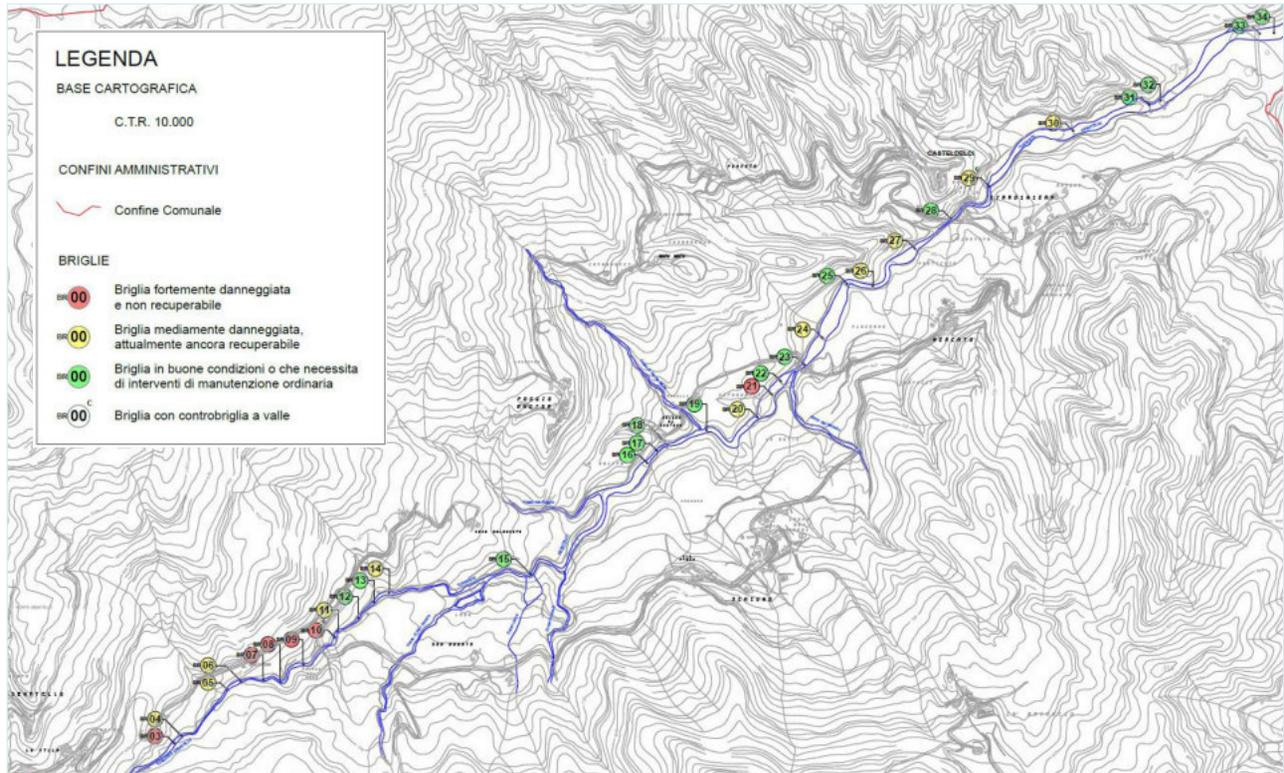
Figura 5 – Planimetria torrente Senatello con individuazione briglie

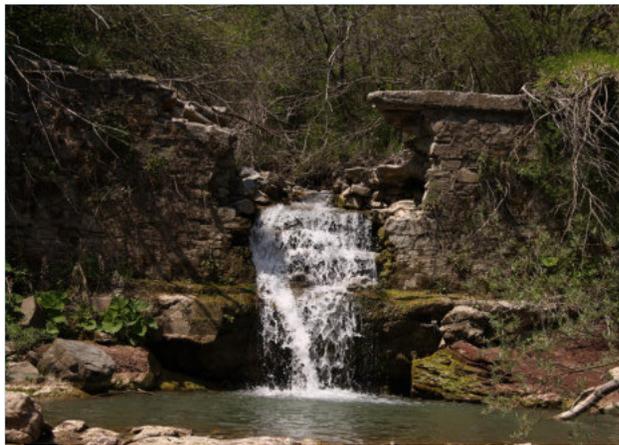
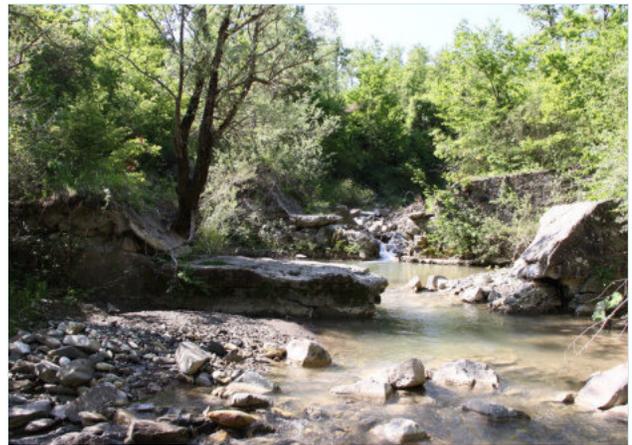
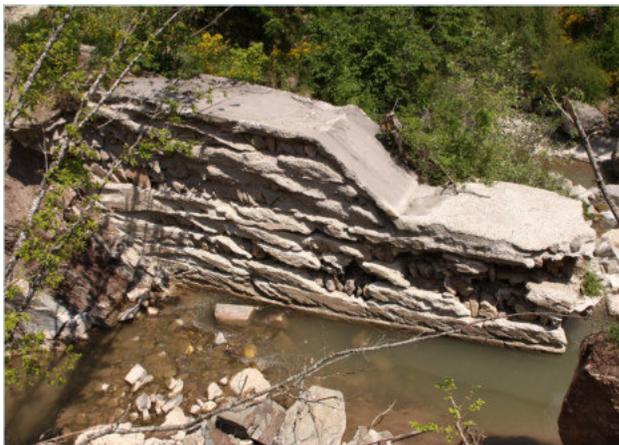
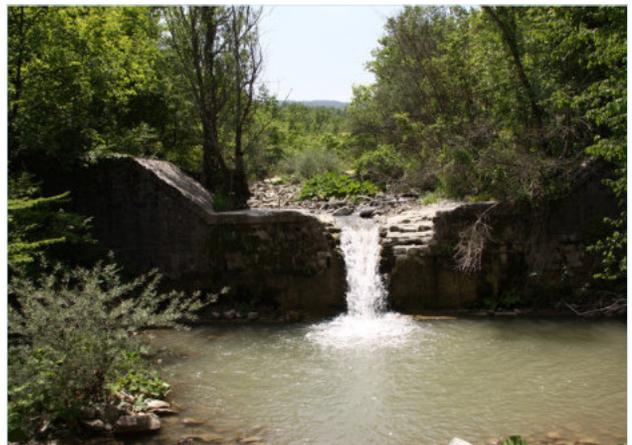
Figura 6 – Alcune briglie ammalorate del torrente Senatello

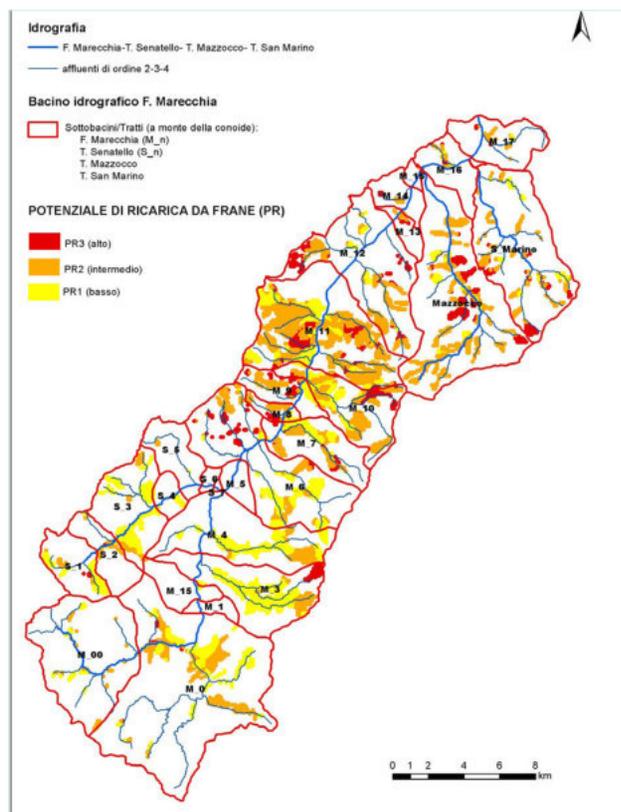
Figura 11 - Stima del potenziale di Ricarica da Frane nel bacino montano-collinare del Fiume Marecchia

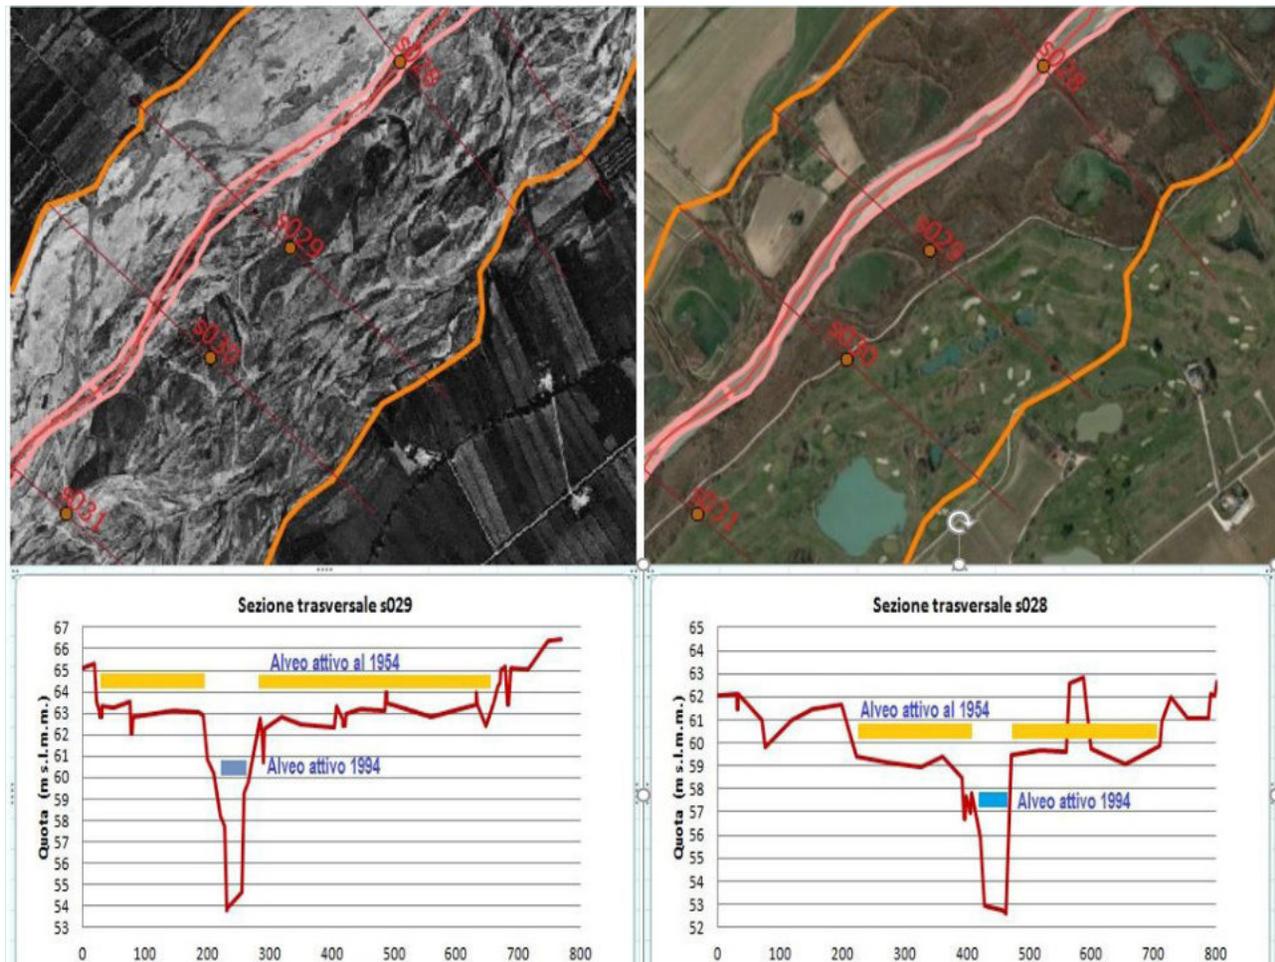
Figura 12 - Tratto del F. Marecchia a valle di Ponte Verucchio, nell'ordine: planimetria alveo attivo al 1954; planimetria situazione attuale; esempi di sezioni trasversali rilevate nel 1994; situazione attuale sul tratto

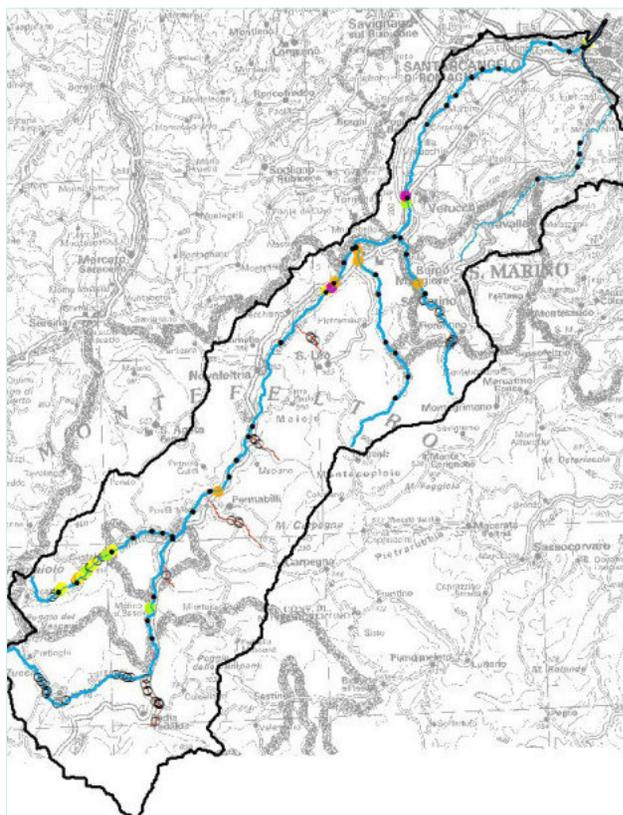
Figura 13 -Prime valutazioni Arpa (2018) sugli impatti sulla morfologia d'alveo indotta dai manufatti trasversali d'alveo sul bacino del F. Marecchia ([Simbolo] molto basso; [Simbolo] modesto; [Simbolo] significativo; [Simbolo] rilevante; [Simbolo] non determinabile; [Simbolo] sezioni delimitanti i tratti morfologicamente omogenei)

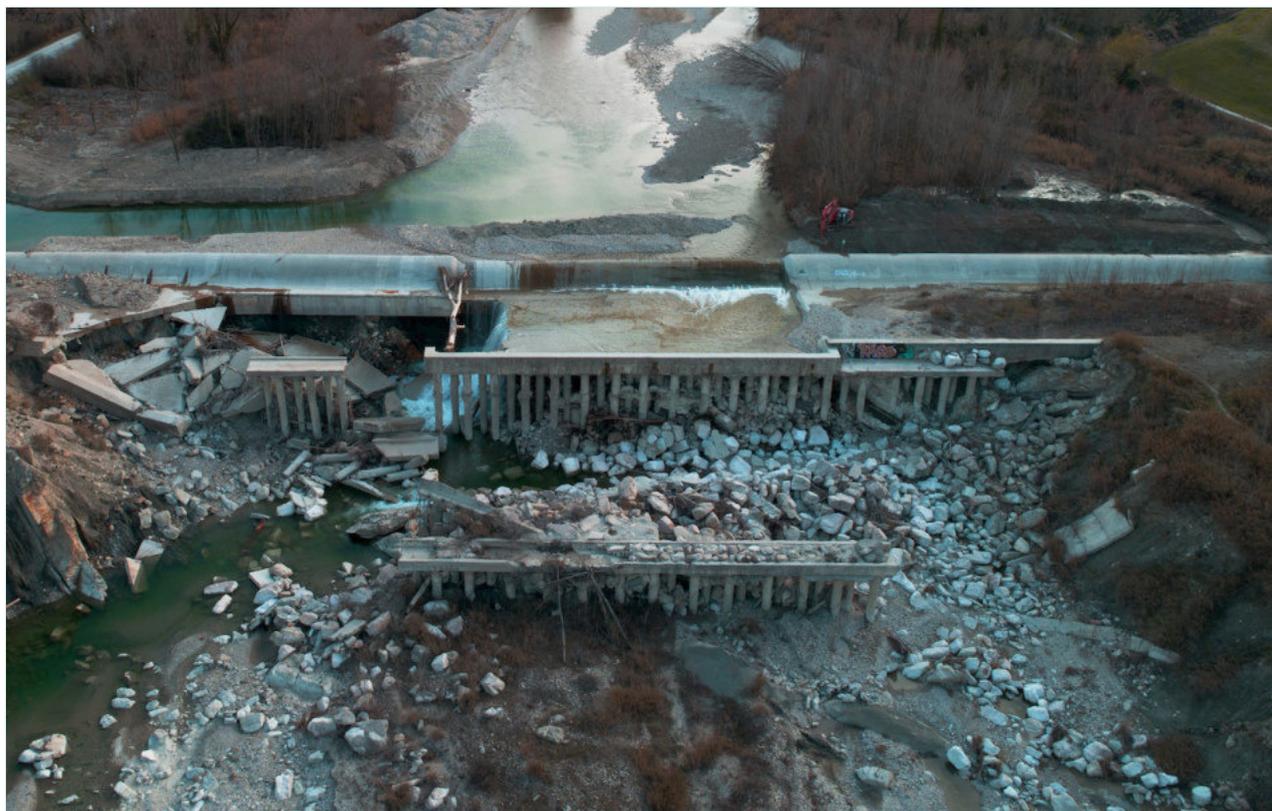
Figura 14 -Briglia Ponte Verrucchio

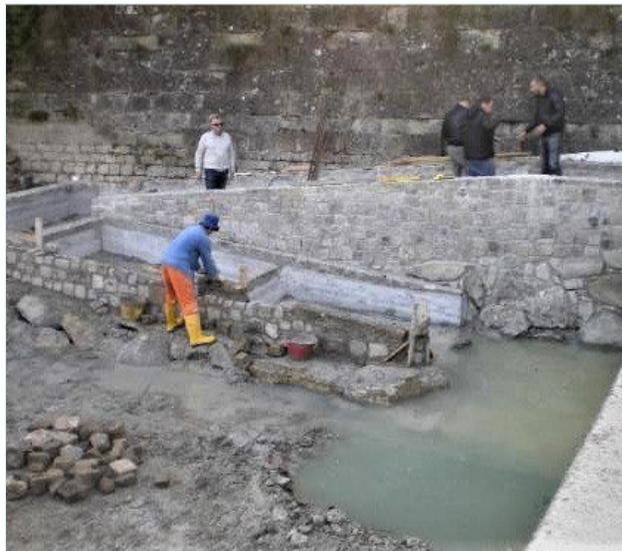
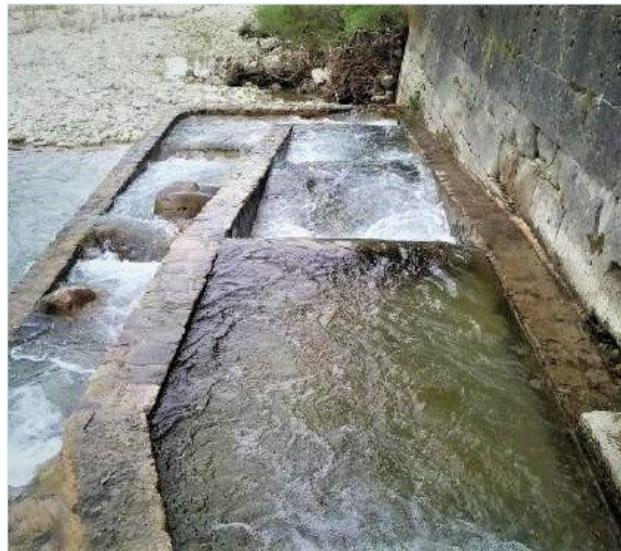
Figura 5 –Passaggio per pesci del tipo tecnico, a bacini successivi realizzato sul fiume Marecchia, località Ponte Messa/camping Quinto (Pennabilli - RN). Dx lavori di realizzazione (completati nel settembre 2013). Sx l'opera al termine dei lavori.

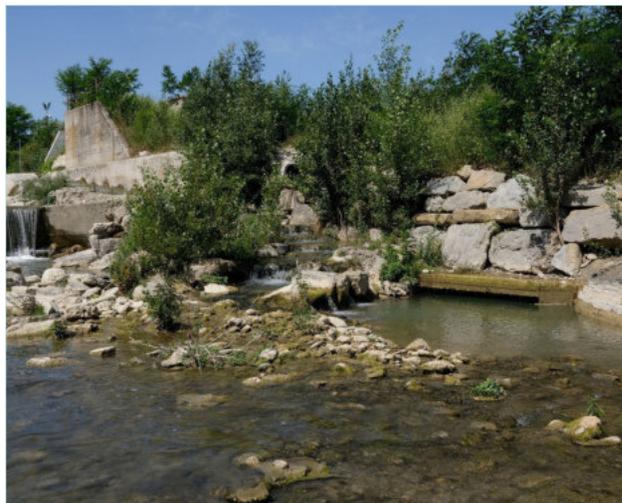
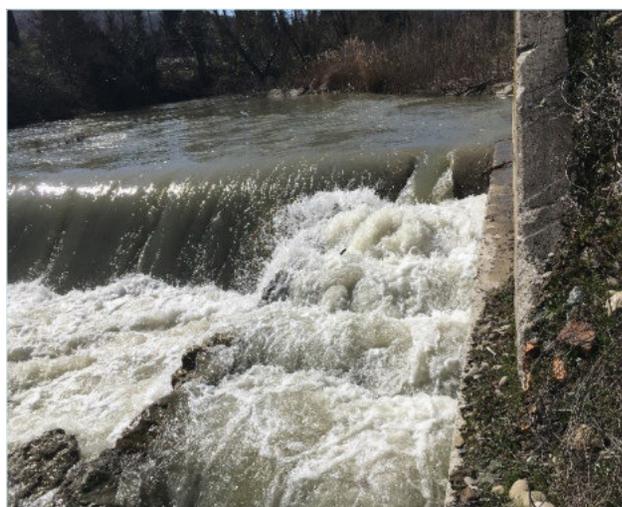
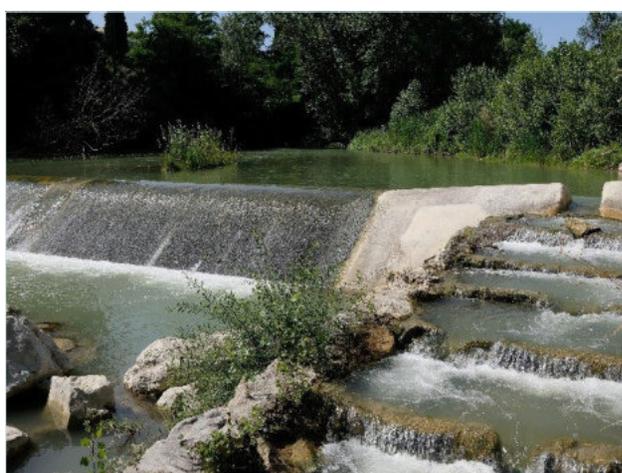
Figura 9 – Passaggio per pesci del tipo a bacini successivi sul fiume Lamone, in località Pieve del Tho – (Brisighella - RA). Le immagini in alto danno conto dell'importanza del dimensionamento delle vasche e degli stramazzi rispetto ai valori di portata di progetto. In condizioni di piena (marzo 2018), la scala è evidentemente non funzionale al passaggio dei pesci. Nella foto in basso, in condizioni di morbida/magra (giugno 2018) con portata del fiume all'interno del target di progetto la scala presenta condizioni idonee al passaggio dell'ittiofauna

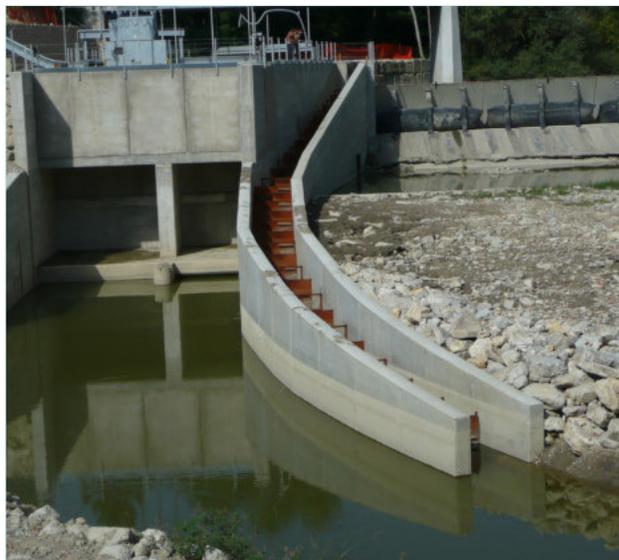
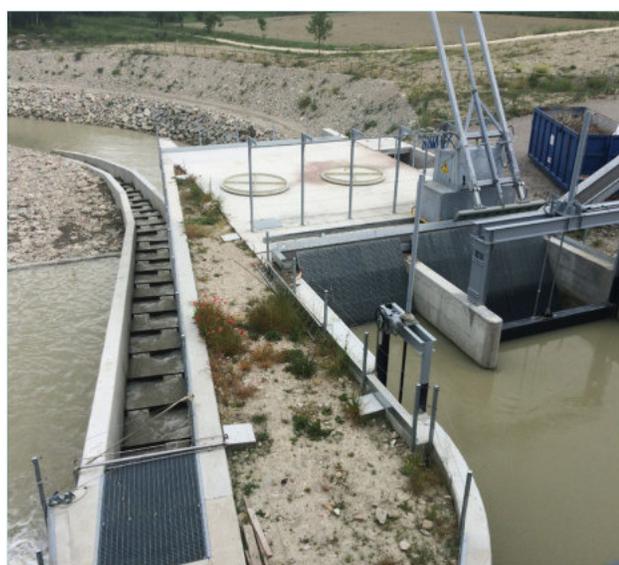
Figura 10 – Passaggio per pesci del tipo a bacini successivi sul fiume Savio, in località Ponte Matellica (Cervia - RA).
