**Rotta arginale del fiume Reno in località Passo Pioppe di Sala Bolognese**

**2 febbraio 2019**

**Il Responsabile del Servizio Area Reno e Po di Volano**

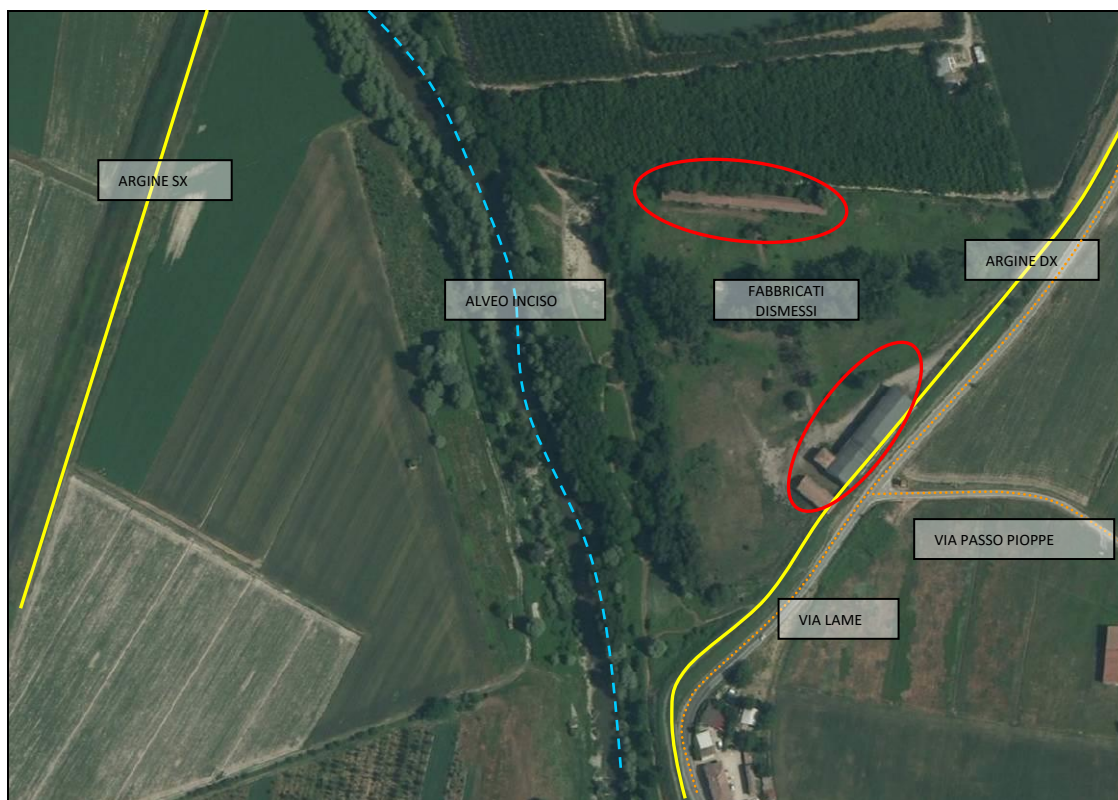
Figura 1 - Ortofoto 2011 dell'area oggetto dell'intervento. A Sinistra di via Lame è territorio Comunale di Sala Bolognese; via Lame e il territorio a destra della stessa è in Comune di Castel Maggiore.

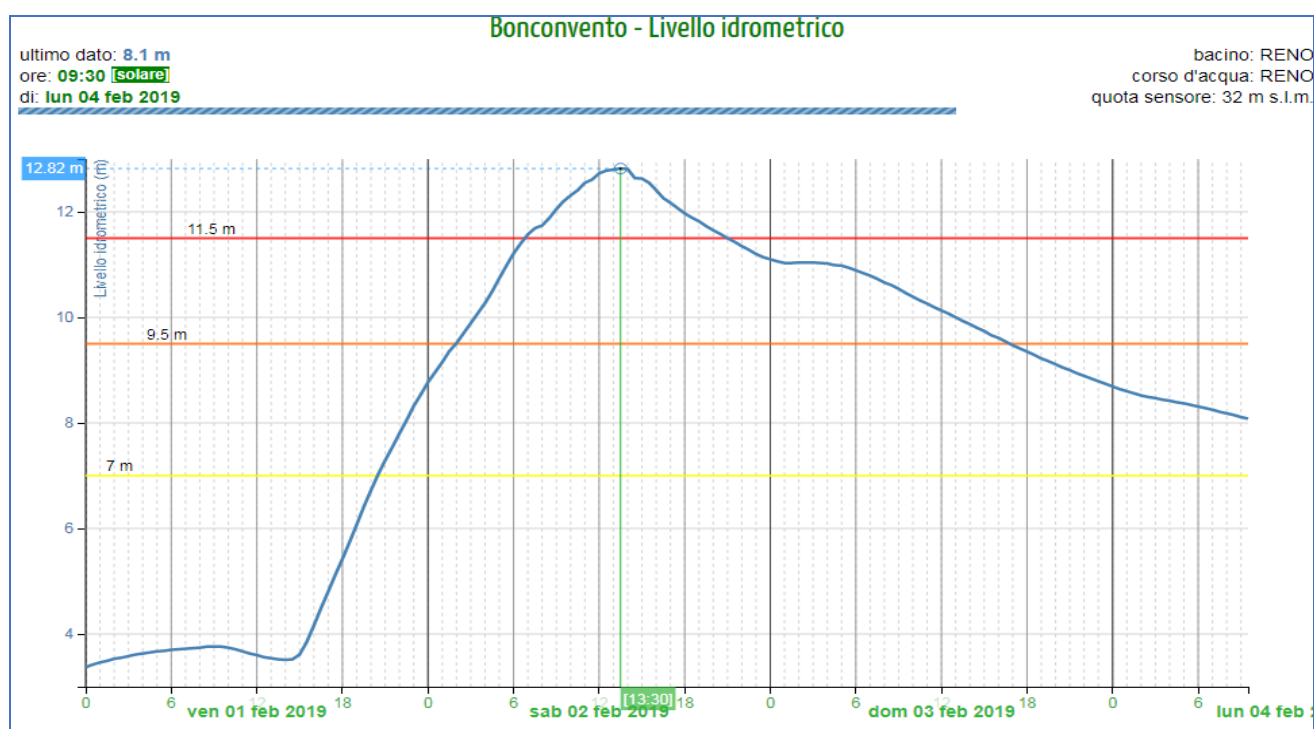
La piena del 2 febbraio ha raggiunto livelli idrometrici eccezionali nel tratto di Reno a monte del ponte della strada SP3, trasversale di pianura. Proprio sul ponte è presente una stazione idrometrica (denominata “Bonconvento”) che ha segnato un livello di picco di 12,82 m rispetto allo zero idrometrico, a fronte di un livello massimo registrato dallo stesso strumento, sin dalla sua installazione, di 12,01 m. Si sono avuti, quindi, 81 centimetri in più rispetto all’evento di massimo storico noto all’atto della progettazione ed esecuzione dei lavori di ricostruzione arginale a Passo Pioppe.

Figura 11 - Idrogramma a Bonconvento

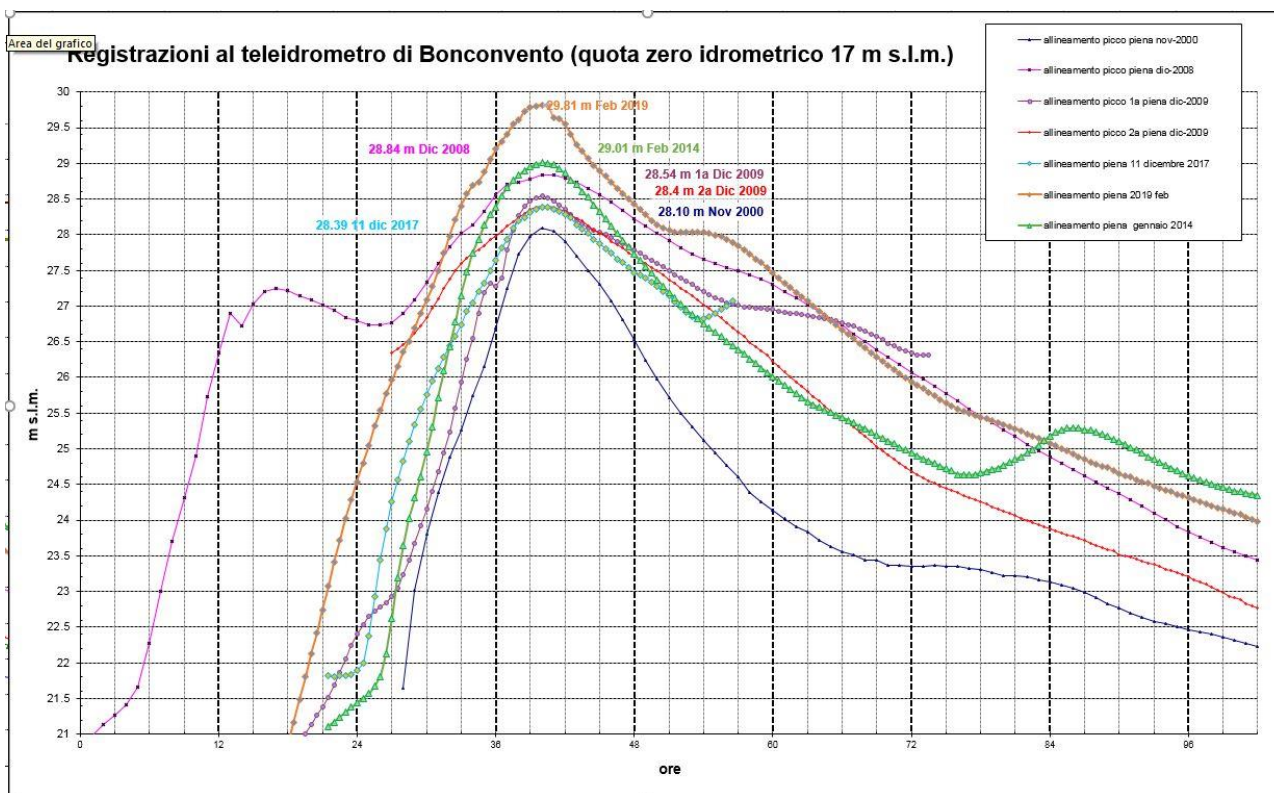
Figura 12 - Sovrapposizione degli idrogrammi delle massime piene registrate all'idrometro di Bonconvento, 2 km a valle della rotta

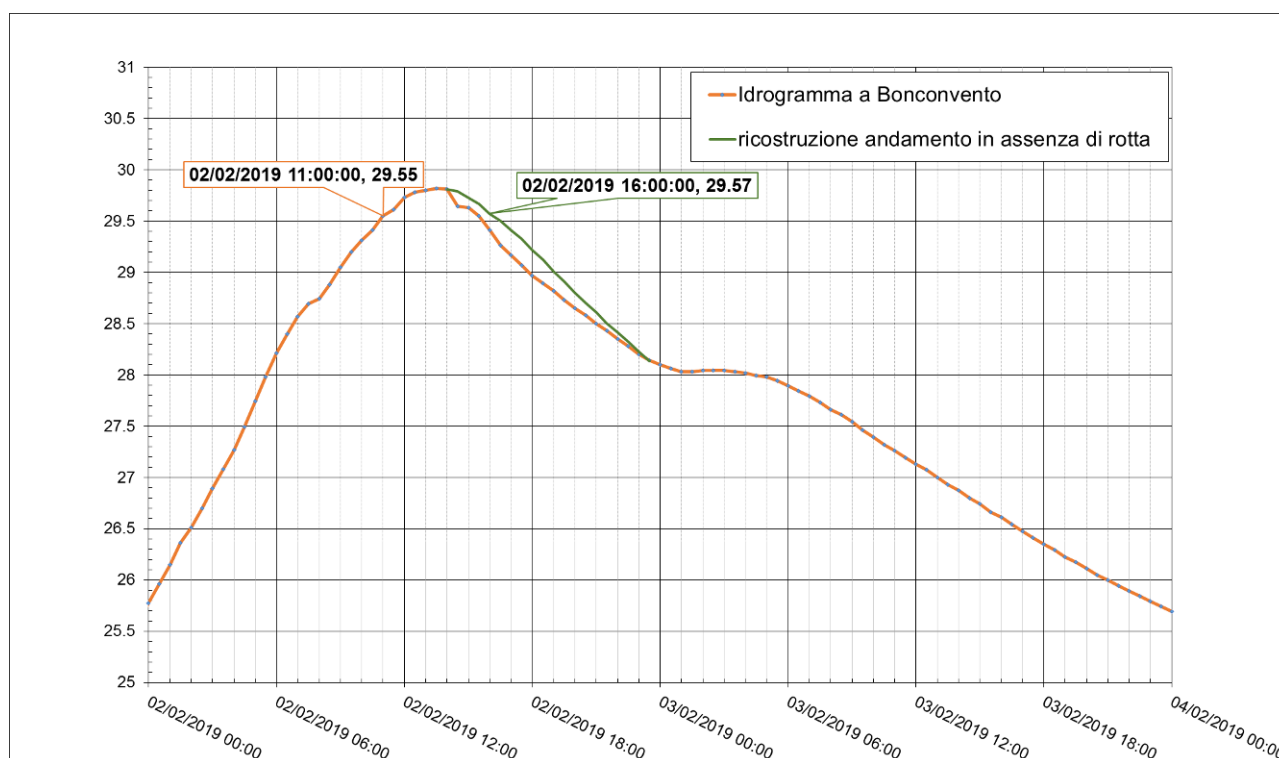
di raccordo dell'argine di protezione con l'argine antistante l'area militare e sulle tratte dell'argine originario non oggetto di lavori. Tale livello viene nuovamente raggiunto alle ore 15:30, cioè 4,5 ore dopo.

Se si considera che la curva di discesa dell'idrogramma rilevato dal sensore risulta modificata per effetto della rotta rispetto all'andamento abituale delle curve di piena, divenendo concava anziché convessa, si può stimare con una curva ricostruita approssimativamente che il sormonto del tratto arginale antistante l'area militare sarebbe durato circa 5 ore, con un tirante che avrebbe raggiunto i 26 cm sull'intera lunghezza di 250 m.

In assenza dell'argine di protezione di cantiere, che per circa 90 dei suoi complessivi 130 metri era stato realizzato con una quota superiore (fra 30,80 e 31,47 m.s.l.m.) a quella dell'argine originario (di altezza media 30,55 m.s.l.m.), la lunghezza coinvolta dai sormonti e la durata del sormonto stesso sarebbero stati superiori, e con essi i processi predisponenti l'innescio di rotte arginali con un esito verosimilmente peggiore di quello che si è invece verificato.
